Mowi ASA

Geologisk vurdering Fjellse

HANDLING DATO:  
12.12.2023

DOKUMENTKODE:  
200017 – N01-A01

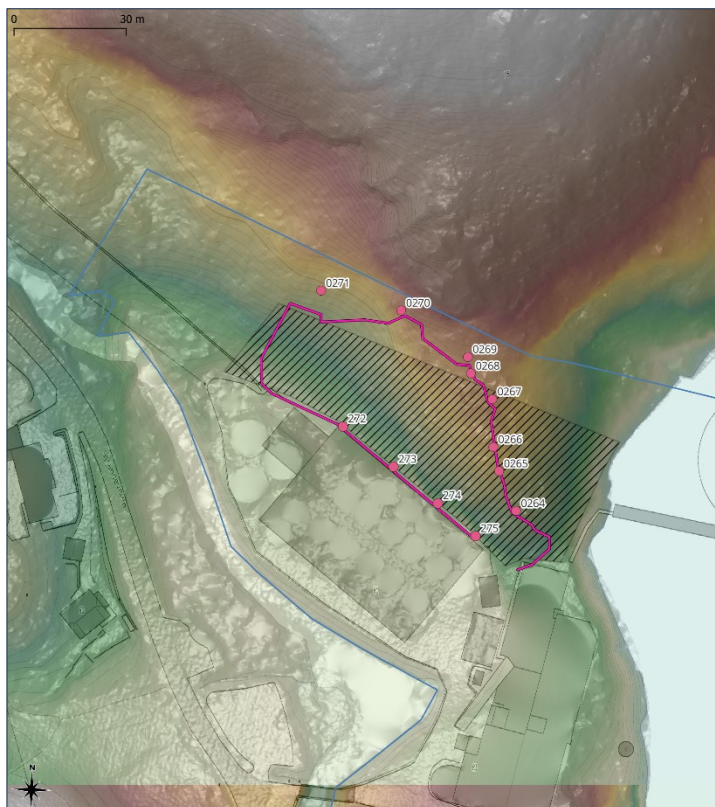
I sentrale til sørøst er fjellpartiet gammel flate med tynn vegetasjon og tydelig forvitring. Bergarten er gneis. Det er ikke observert materiale som tolkes som steinsprang i dette området (se Vedlegg 1). Mot nord er det et brattere parti opp mot Skårheia. Her er det observert oppsprekking, typisk bratt hellende, og med varierende strøk. Vest for dette området er det en skredur som er vist i Figur 13. Skreduren består av grov stein opp til  $3\text{--}4\text{ m}^3$ . Det er synlig fjell i området som begrenser forventet tykkelse av skredur.

Figur 12 Kart over bevegelser og GPS punkt fra befaring 14.11.2023. Planlagt utsprengt område er markert med skravert svart. Planområde markert med blått.

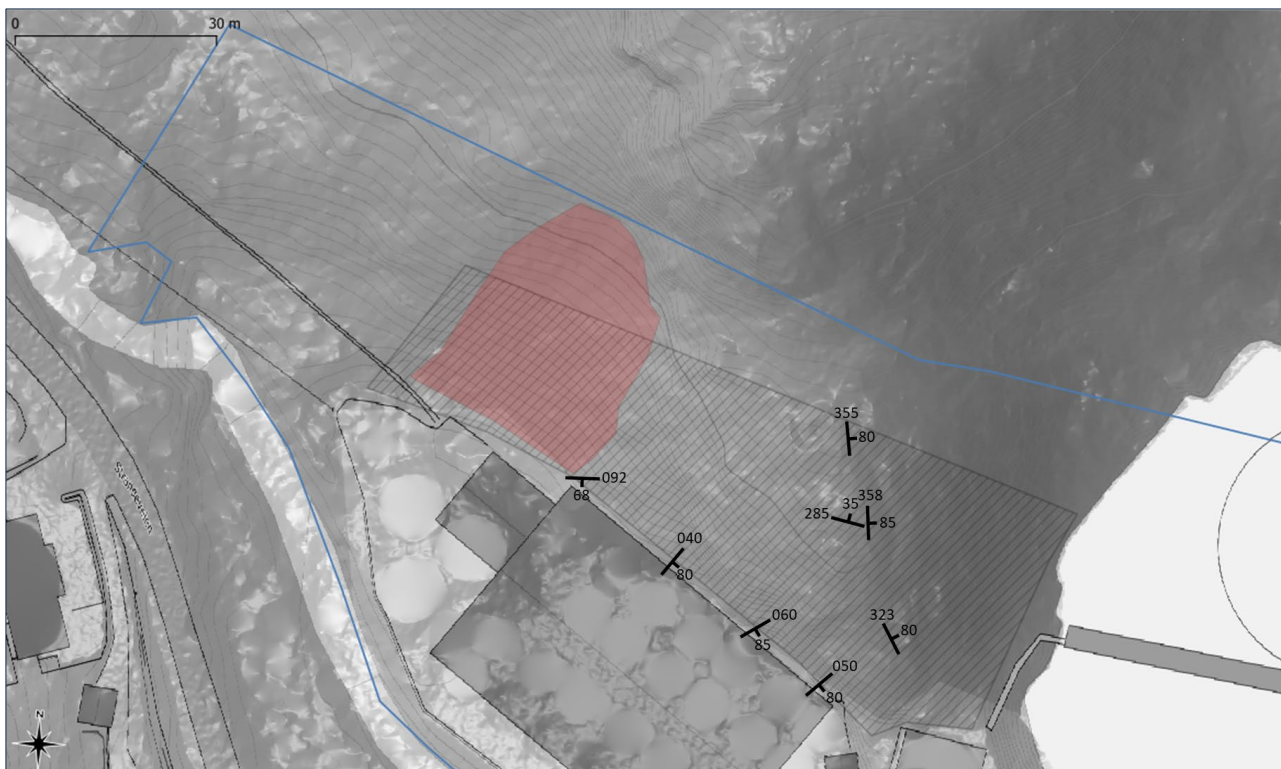
Figur 13 Kart med målinger av strøk og fall på lineamenter/sprekkeplan. Område med skredur er markert i transparent rødt.

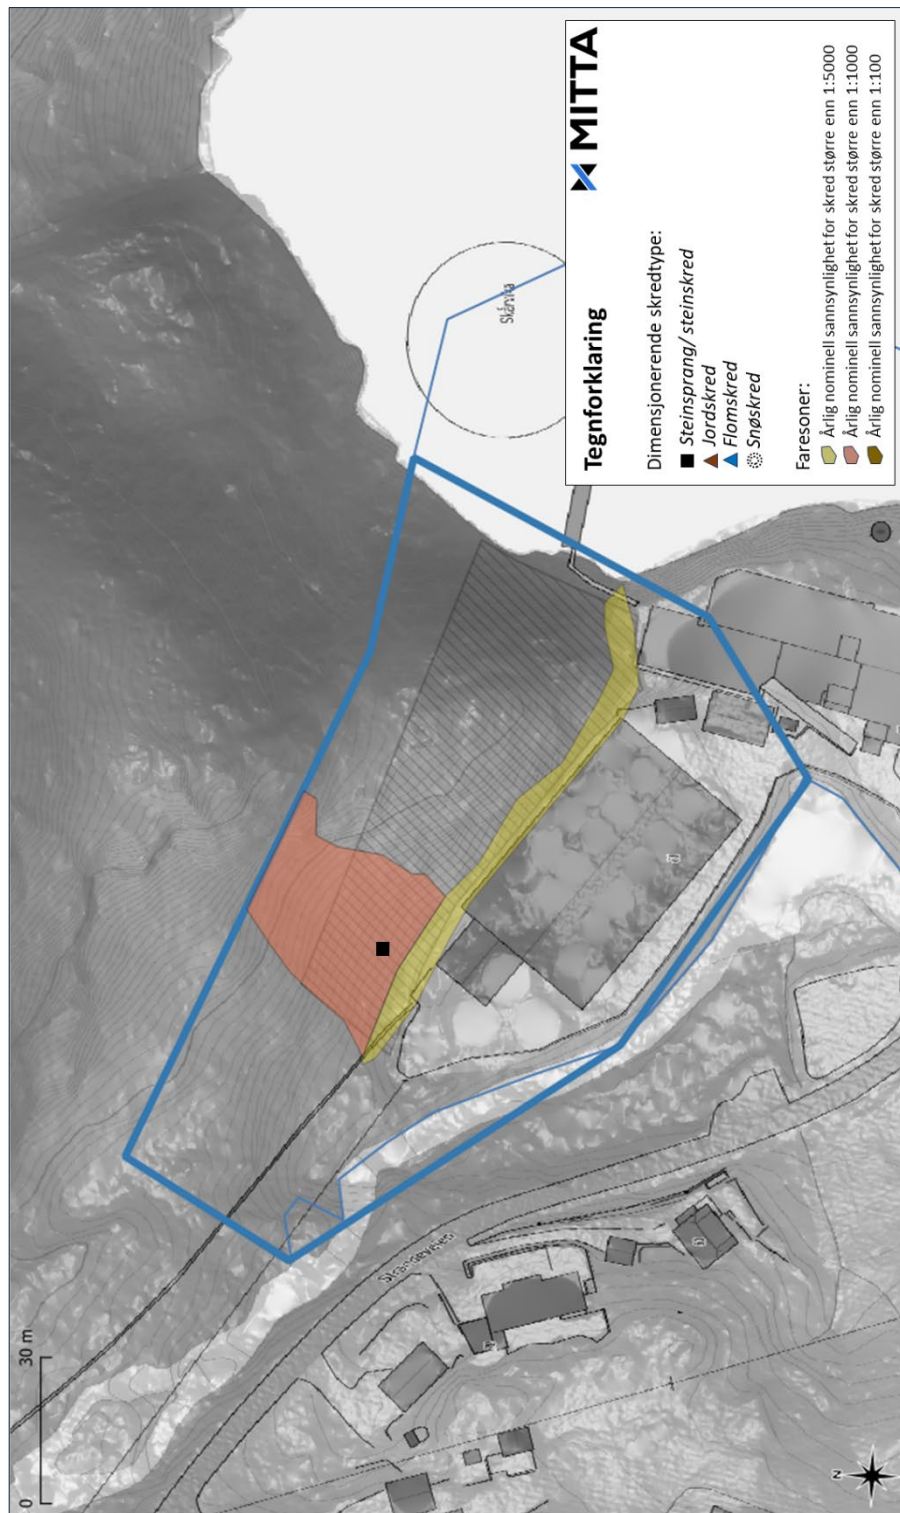
Basert på skredfarekartleggingen vurderes det at steinsprang er dimensjonerende skredtype (Figur 17). Eksisterende bygg ligger innenfor område vurdert til å tilfredsstille krav ved sikkerhetsklasse S2, det vil si med årlig nominell sannsynlighet for steinsprang er lavere enn 1:1000 men antatt høyere enn krav ved S3 (1:5000). Tiltaksområde og plangrense mot Skårheia ligger i område der skredfare er vurdert til å ha en årlig nominell sannsynlighet mellom 1:100 og 1:1000. Andre skredtyper er vurdert å ikke være aktuelle. For planlagt utvidelse vil dette delvis gå inn på område som vurderes til faresone innenfor sikkerhetsklasse S2, og det må derfor utføres sikringstiltak for å redusere risiko.

Figur 17 Faresonekart Fjellse. Planlagt utsprengt areal vist med svart skravering.

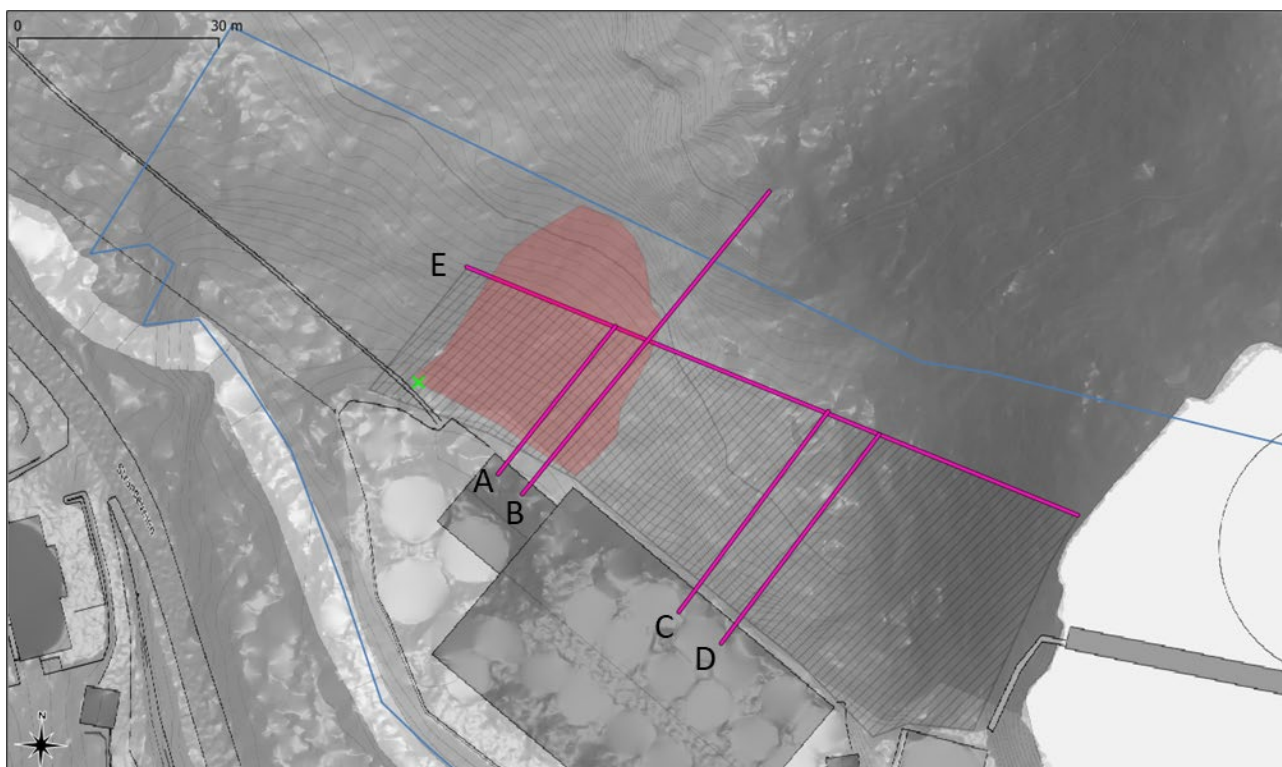
For areal innenfor skredur vil tiltaket ligge innenfor areal som har skredfare tilsvarende årlig nominell sannsynlighet på mellom 1:100 og 1:1000. Det må påregnes sikring av potensielle løse blokker i det bratte terrenget i skråning over. Det vil være utfordrende å ta ut skremasser i nedre del da dette kan føre til ustabilitet i skredmasser i øvre del av uren. For resterende areal er det ikke skredfare, men med høy bergskjæring må det uansett påregnes bergsikring.

Figur 18 Oversikt over utsprengt areal markert med skravert svart areal og profiler A-E. Rødt område viser omtrent plassering av skredur og område med skredfare med årlig nominell sannsynlighet > 1:1000.

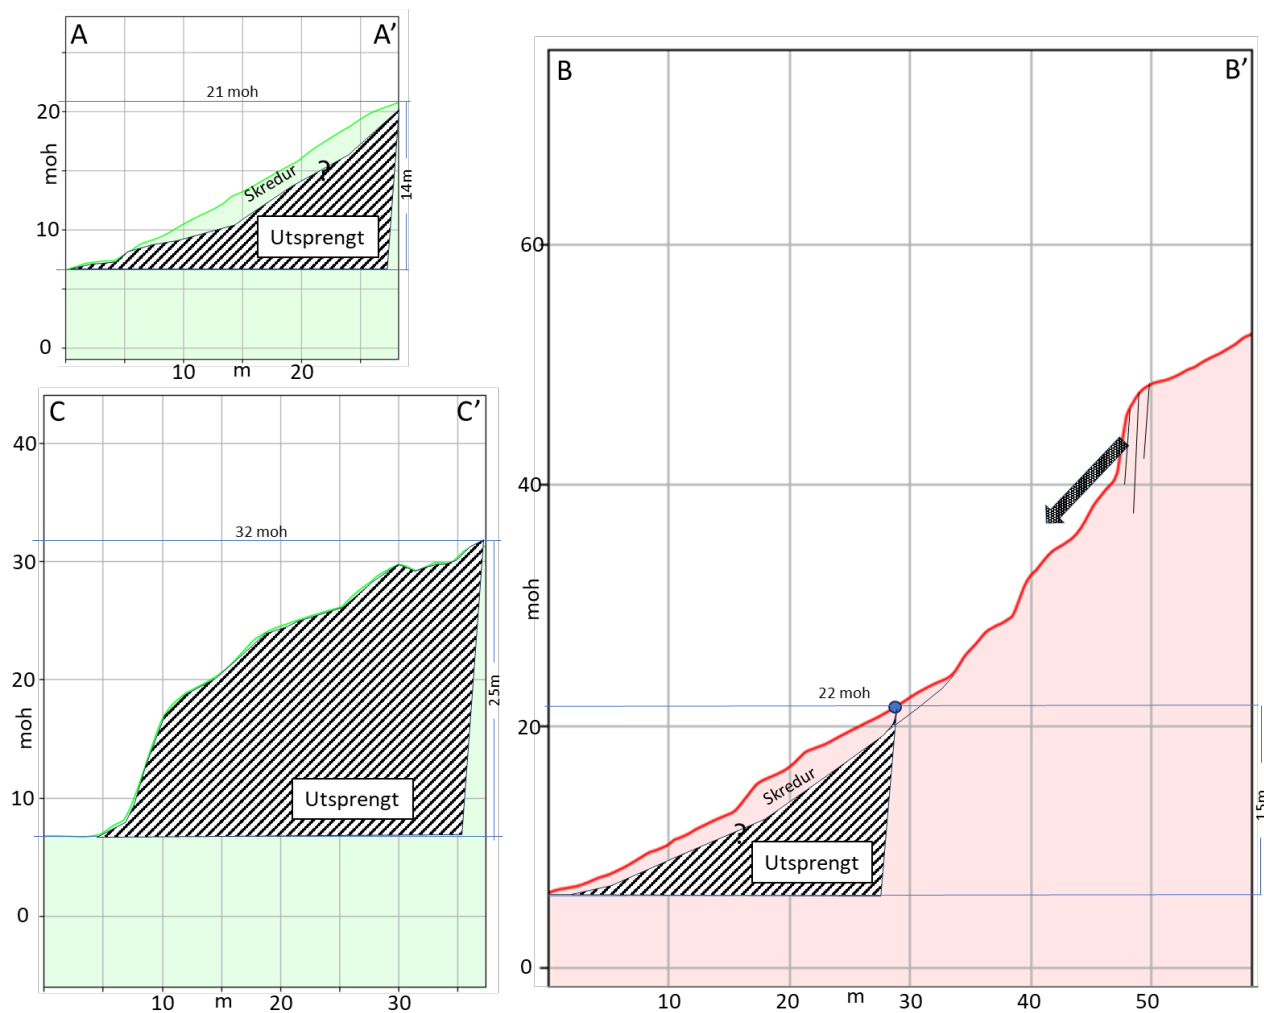
Regulert areal inn mot Skårheia mot nord består av bratt terreng der det vurderes å utvide bygg og kjøreareal. Det vurderes å sprengne inn i området for utvidelse. Profil A-E som vist i Figur 17, Figur 18 og Figur 19 viser høydeforskjell i ulike deler av volum. I nordvest (profil A og B) er det skredur og bratt fjellside med potensiale for steinsprang, mens i sentrale områder og områdene lenger mot sørvest er det berg i dagen og ikke funnet risiko for steinsprang. Høyde for utsprenkning er vist i profil E og varierer opp til ca. 25 meter med maksimal høyde på kote +32 moh (Figur 19).

Figur 19 Profil A-A', B-B' og C-C' med inntegnet volum for utsprengning. Skredur i profil A og B har usikker dybde. Profil B viser potensielt løseområde for steinsprang. Se Figur 17 for plassering av profil.

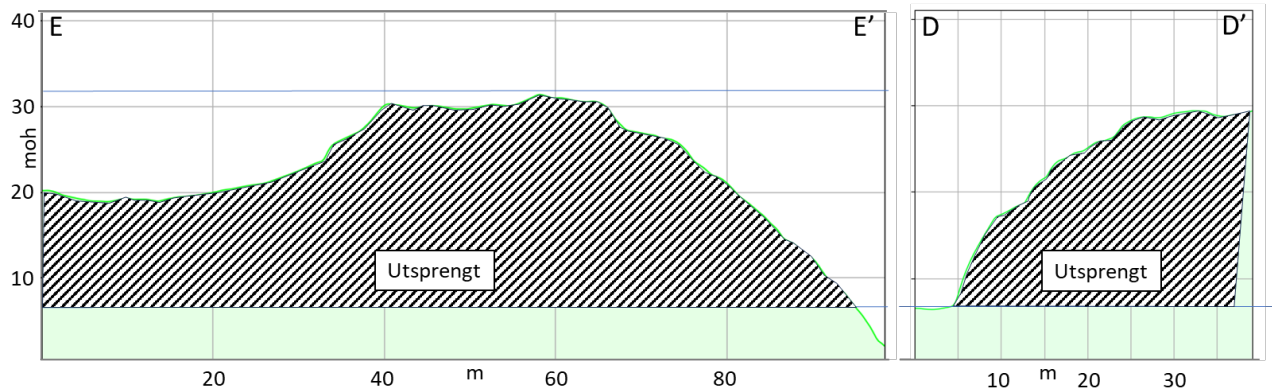
Figur 20 Profil D-D' og E-E' med inntegnet volum for utsprenkning. Se Figur 17 for plassering av profil.

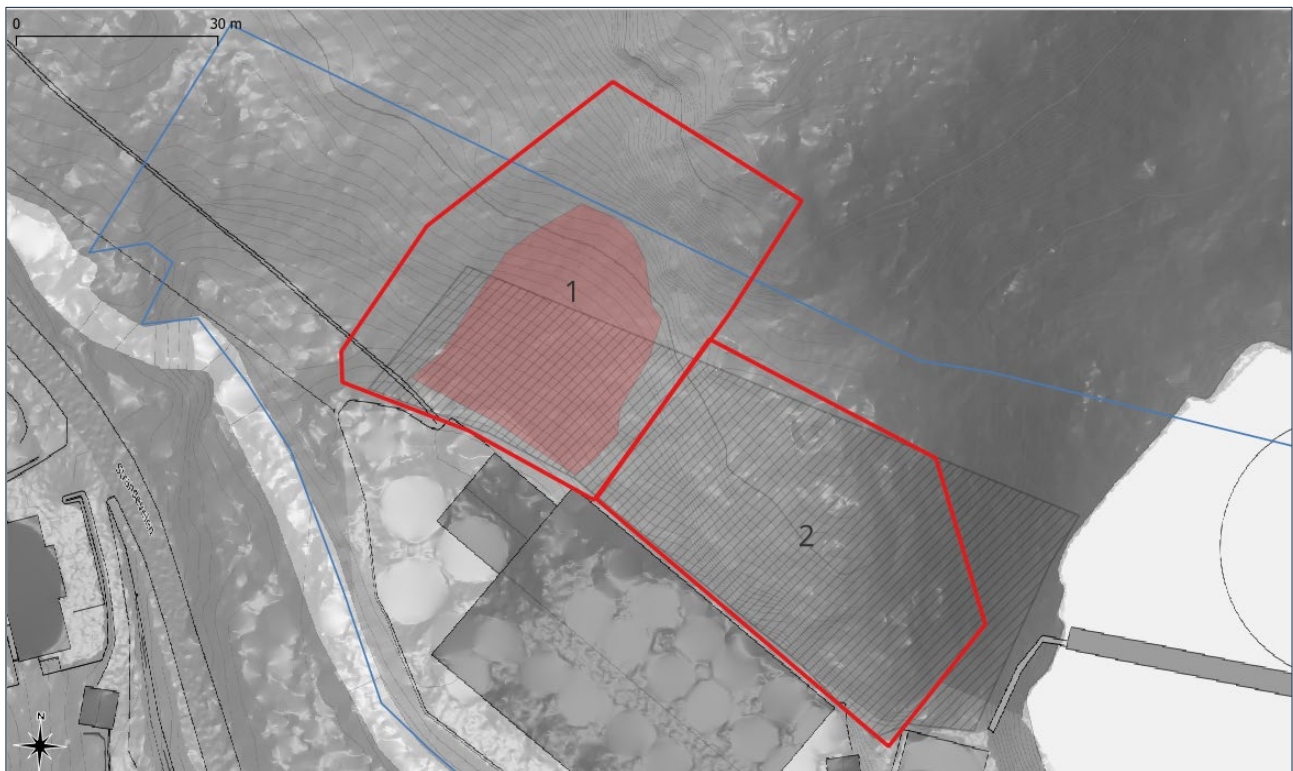
Det er usikker dybde på skredur og stor variasjon i blokkstørrelse. De største blokkene er antatt ca. 4 m<sup>3</sup> som tilsvarer en vekt på ca. 11 tonn. Stabilitet i ur fremstår god, men ved å grave seg inn, vil dette skape ustabilitet i overliggende masser. For bratt (nesten vertikale) område som er definert som løснеområde for den aktuelle skreduren, er det observert betydelig oppsprekking. Ved utsprenkning i området er det risiko for at blokker løsner ut. Følgende anbefales for dette området:

Utsprengning av dette området vil medføre bergskjæringer opp til ca. 25 meter høye. Området har betydelig oppsprekking der hovedsprekkeretning er subvertikal og det forventes ikke større glideplan med retning byggegrop. Det anbefales følgende:

Figur 21 Delområder 1 og 2 i arbeid videre. Skravert område viser areal tenkt sprengt ut for utvidelse bygg og kjøreareal.

- Utgraving/rensk av ur må utføres forsiktig. Det må vurderes om det kan lages en anleggsvei opp mot øvre del av uren for så å arbeide seg nedover.
- Geolog må vurdere omfang av sikring av blokker som potensielt kan løsne ved sprengning i området.
- Uten inngrep i skredur vurderes eksisterende bygg å ligge trygt i forhold til naturlige utfall av stein (innenfor krav ved S2). Ved utsprenkning og inngrep i skredur vil sannsynlighet for utfall av stein øke og dermed risiko øke for at eventuelle store blokker som løsnes ut som følge av bl.a. vibrasjoner kan nå bygg. For å unngå dette må sikring prosjektert av geolog utføres før oppstart av utsprenkning.

- Utsprengning etter utført sikring av blokker innenfor område 1. Forsiktig utsprenghing før sikring kan vurderes av geolog dersom det er nødvendig for tilkomst i området.
- Oppfølging av geolog underveis i utsprenghing for å vurdere om det er behov for sikring av utsprengt del
- Prosjektering av bergsikring underveis og ved fullført utsprenghing.

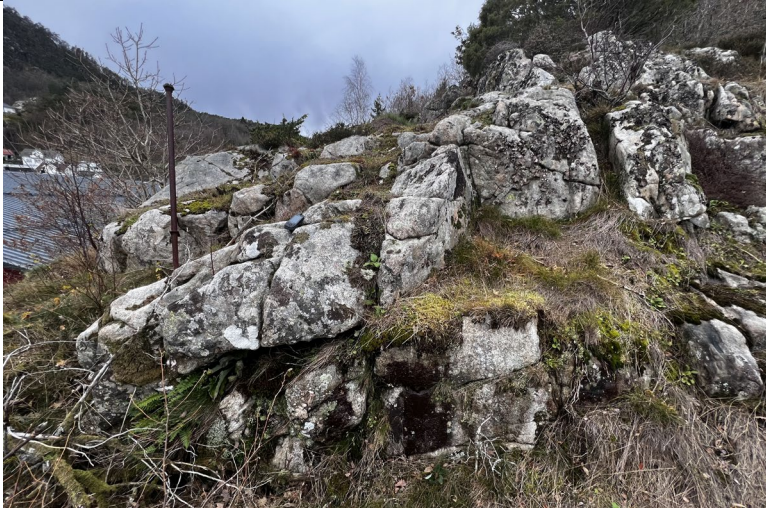
**264:** Avrundet granitt/gneis med tydelige sprekkeretninger. Hovedretning følger foliasjon som er nær vertikal. Målt strøk/fall: 323/80

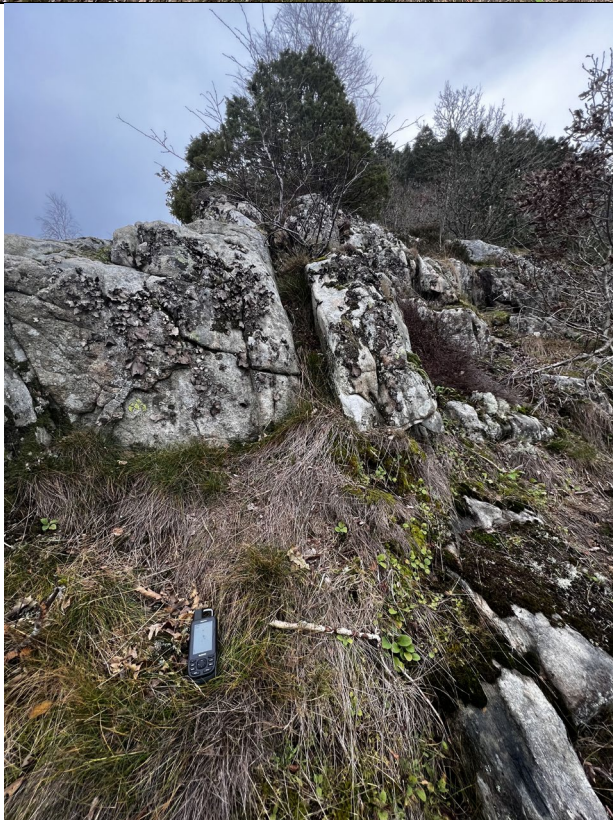
**265:** Avrundet granitt/gneis med tydelige sprekkeretninger. Hovedretning følger foliasjon som er subvertikale til bratt mot nordvest.

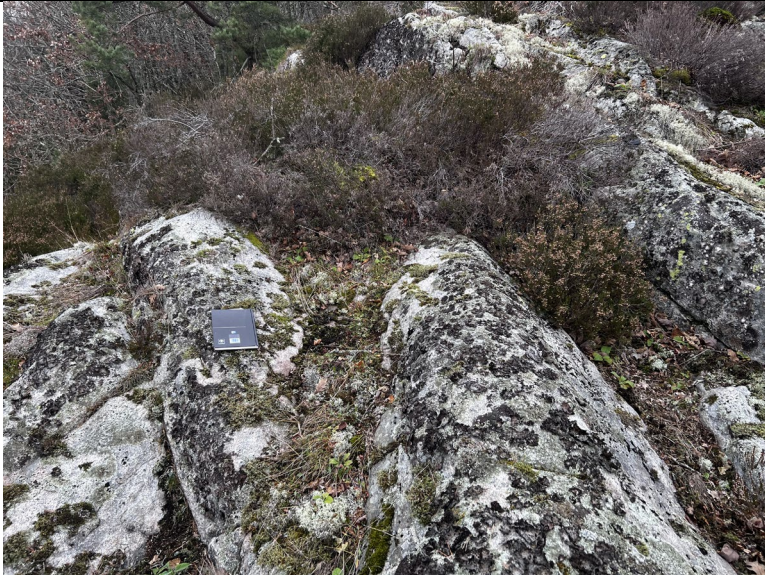
**266:** Avrundet granitt/gneis med tydelige sprekkeretninger. Hovedretning følger foliasjon som er subvertikale til bratt mot nordvest + lavvinklede sprekker. Målt sprekkeretning: 285/85, 358/35

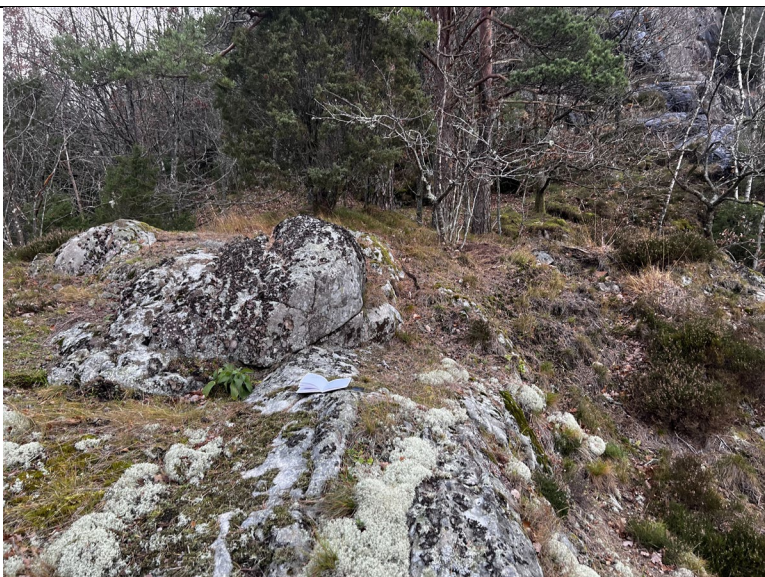
**267:** Avrundet granitt/gneis med tydelige sprekkeretninger. Målt sprekkeretning: 355/80

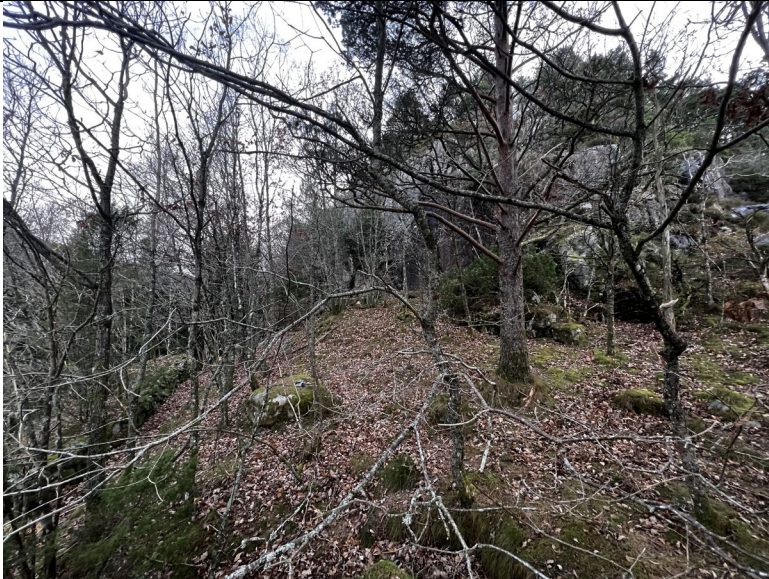
**268:** Flate nedenfor bratt område. Ingen steinsprang observert. Vegetasjon og alt dekket av torv/mose.

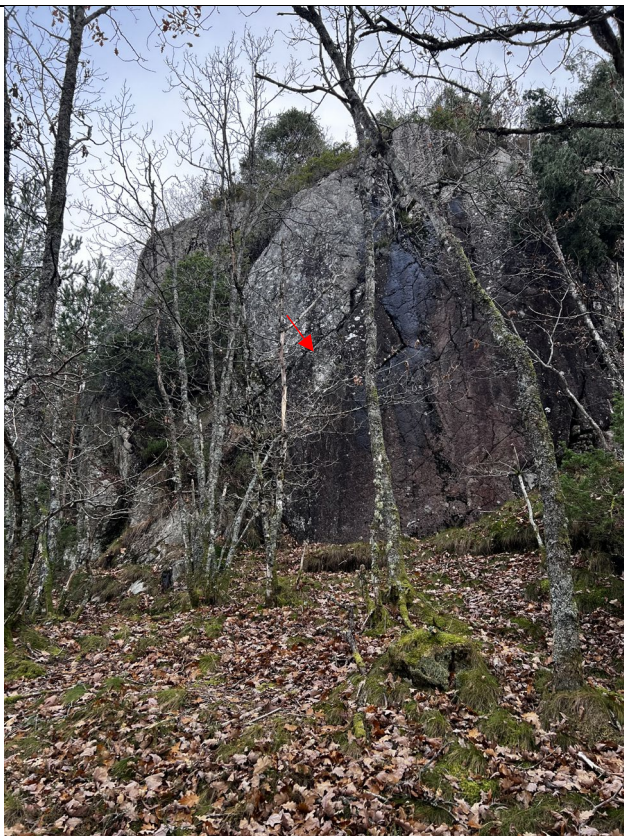
**269:** Avrundet fjellvegg. Synlige sprekker og flere store sprekkeplan, bl.a. mot vest (skråning) markert med rød pil. Ikke friskt steinsprangmateriale så lite aktivt løsneområde.

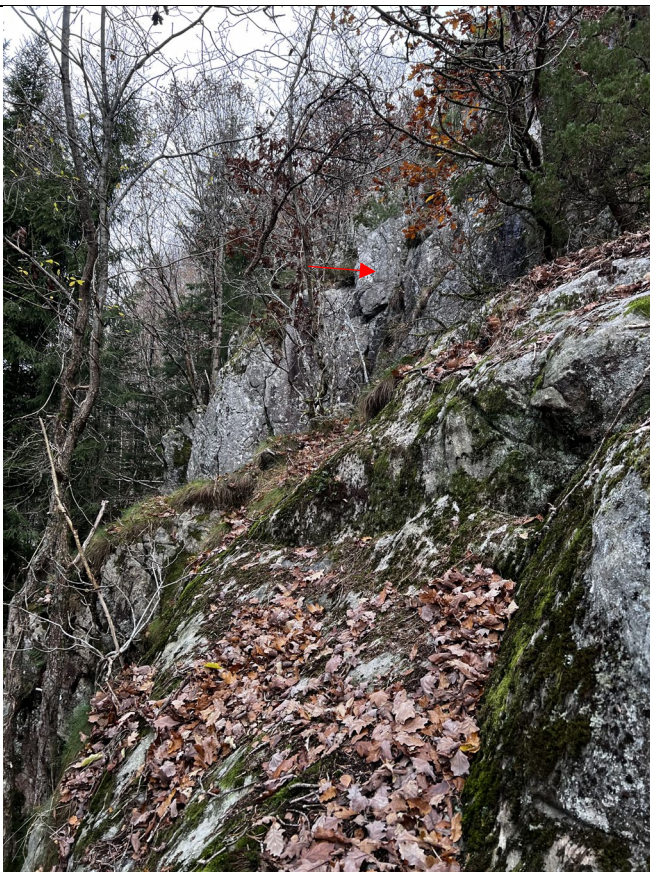
**270:** Avrundet fjellvegg. Synlige sprekker og flere store sprekkeplan, bl.a. mot vest (skråning). Ikke friskt steinsprangmateriale så lite aktivt løsneområde. Synlig blokk med subvertikalt sprekkeplan som fremstår som potensiale til å løsne (rød pil).

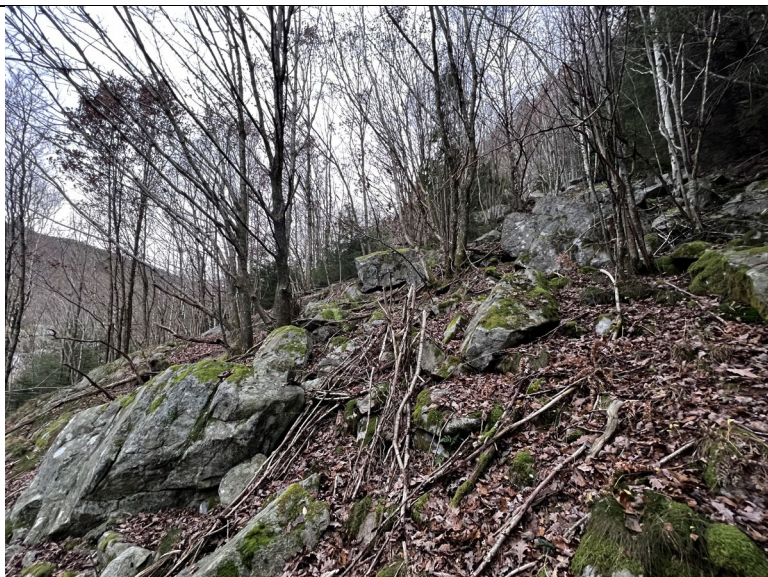
**271:** Steinur med grove steiner og blokk opp til 5-6 m<sup>3</sup>. Ikke observert friskt steinsprangmateriale som tyder på lite aktivitet. Blokkfasong er varierende. Synlig glatt berg i dagen i bakkant i bilde (mot vest)

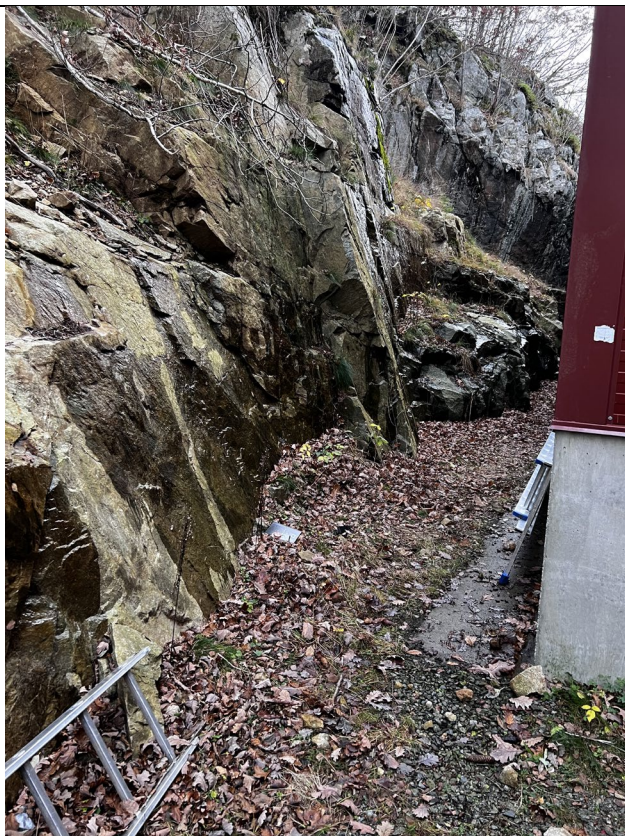
**272:** Ved hjørne av eksisterende bygg. Målinger av sprekkeretning: 092/68

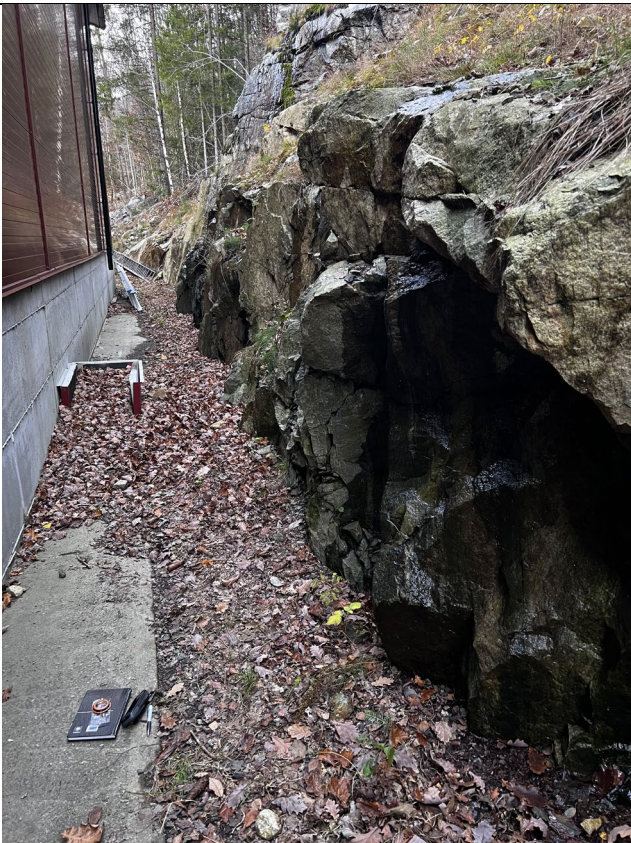
| | <p><b>273:</b> Langs eksisterende bygg (2/5 mot sør-ende). Målinger av sprekkeretning:<br/>040/80</p> |

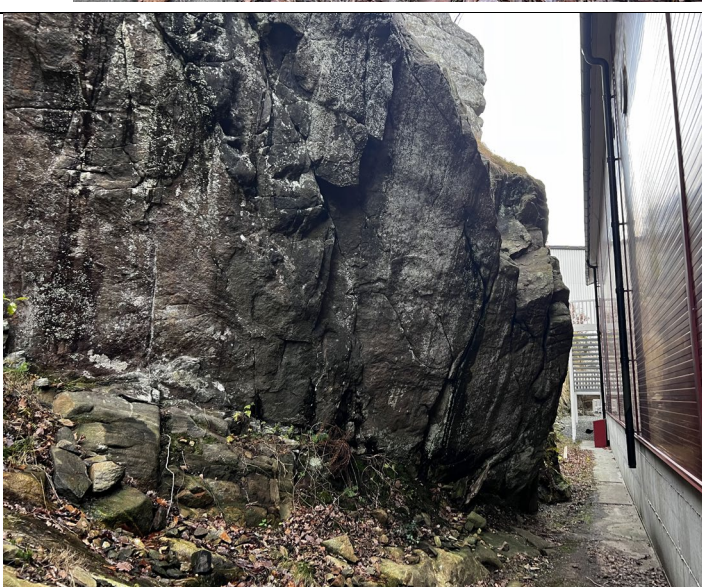
| | <p><b>274:</b> Langs eksisterende bygg (3/5 mot sør-ende). Målinger av sprekkeretning:<br/>060/85</p> |

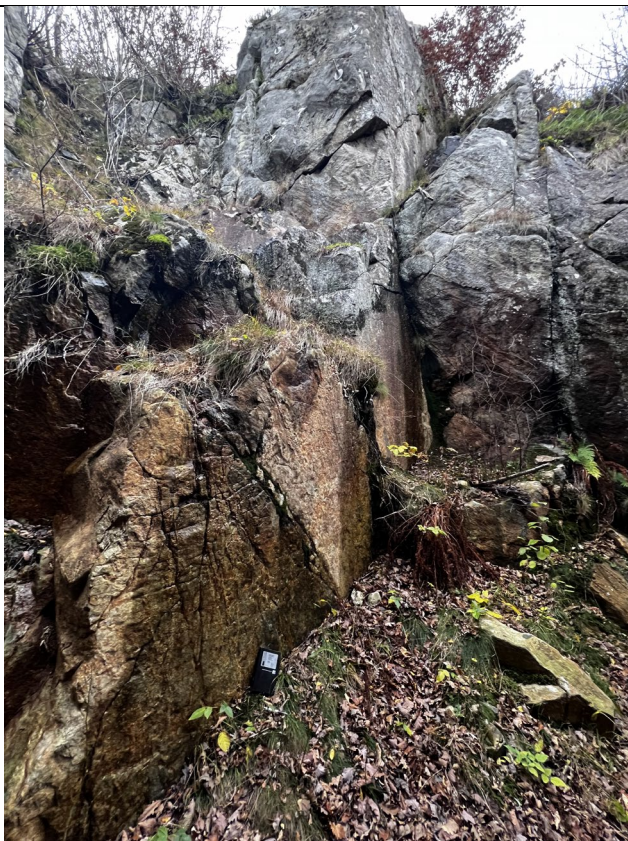
**275:** Sør-ende eksisterende bygg. Målinger av sprekkeretning: 050/80
