# FLOMFAREVURDERING

**Flekkefjord kommune  
gnr. 101 bnr. 68 mfl.**

**Oppdrag: Flomfarevurdering F1/F2**

**Rapport: 4207-101-68-2026-01**

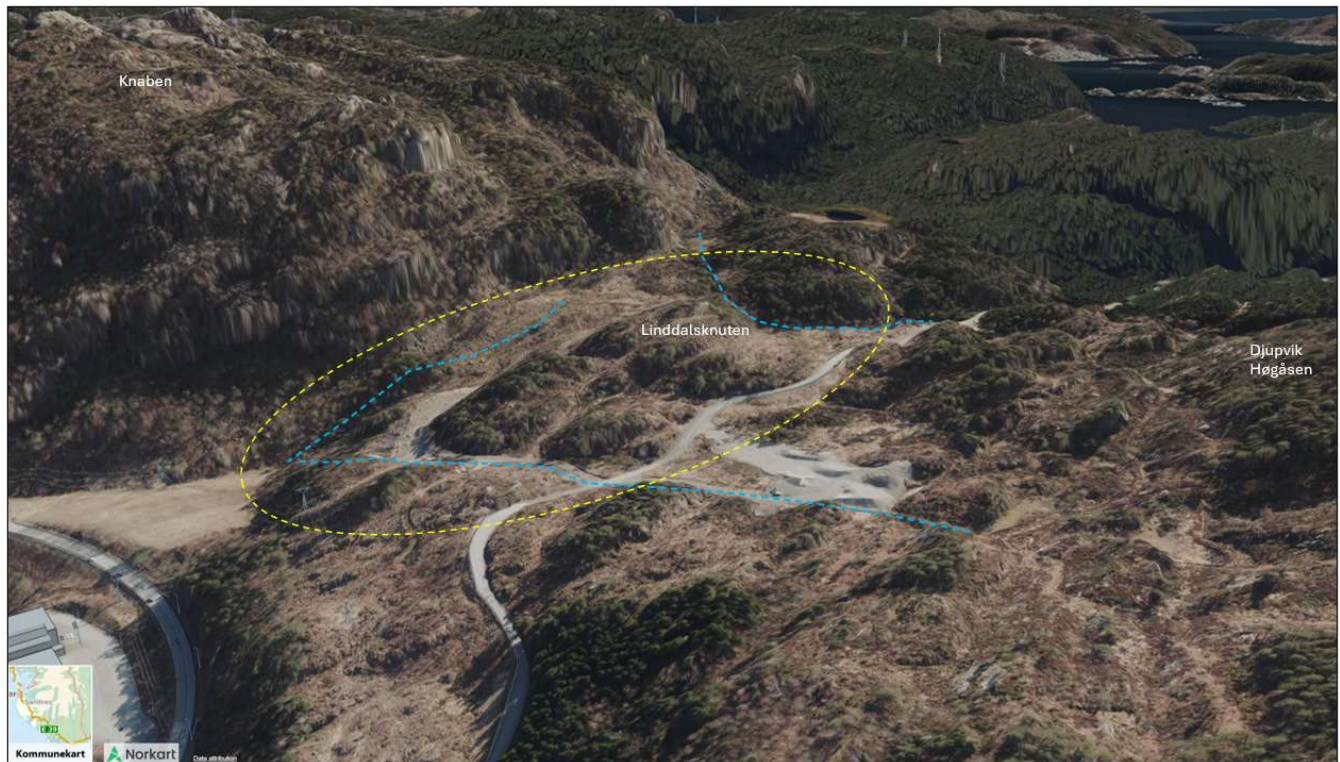
Kartleggingsområdet er definert med skrint jordsmonn og bart fjell for fremstikkende bergknauser mens kartlagte bekkeløp renner i forsenkninger hvor løsmasser er til stede (Figur 3 og Figur 7).

**Figur 7 3D oversiktsbilde fra nord som viser kartleggingsområdets beliggenhet i terrenget. Ut fra kart og befarings er det definert tre mindre bekkeløp innenfor kartleggingsområdet – løpene er omtrentlig markert med blå stiplede linjer. Kartleggingsområdet er omtrentlig markert med gult omriss. Kilde: Norge i 3D**

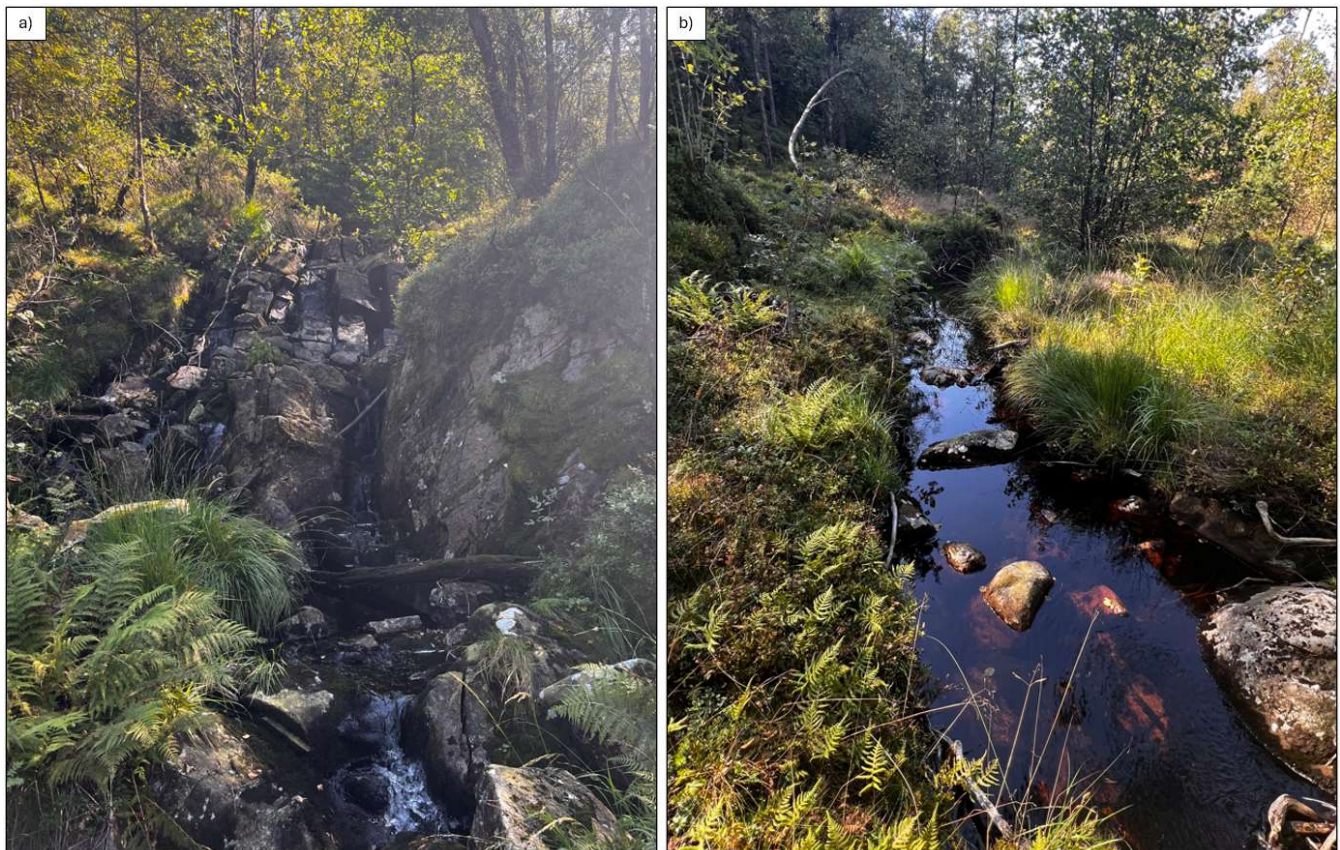
Bekken fremstår uten vesentlige barrierer og til tross for stedvis begrenset fall vurderes gjennomstrømning som tilfredsstillende. Det er ingen tegn til vesentlige eller nyere overløp for vurdert strekning.

**Figur 9** Bildene er tatt langs bekkeløp sørvest i kartleggingsområdet. Bekken ligger i godt definert forsenkning i terrenget med løp hovedsakelige bestående av a) bart fjell og b) grov stein. Bildelokasjoner er avmerket med henholdsvis 1 og 2 i Figur 6. Bilde av Skrið.

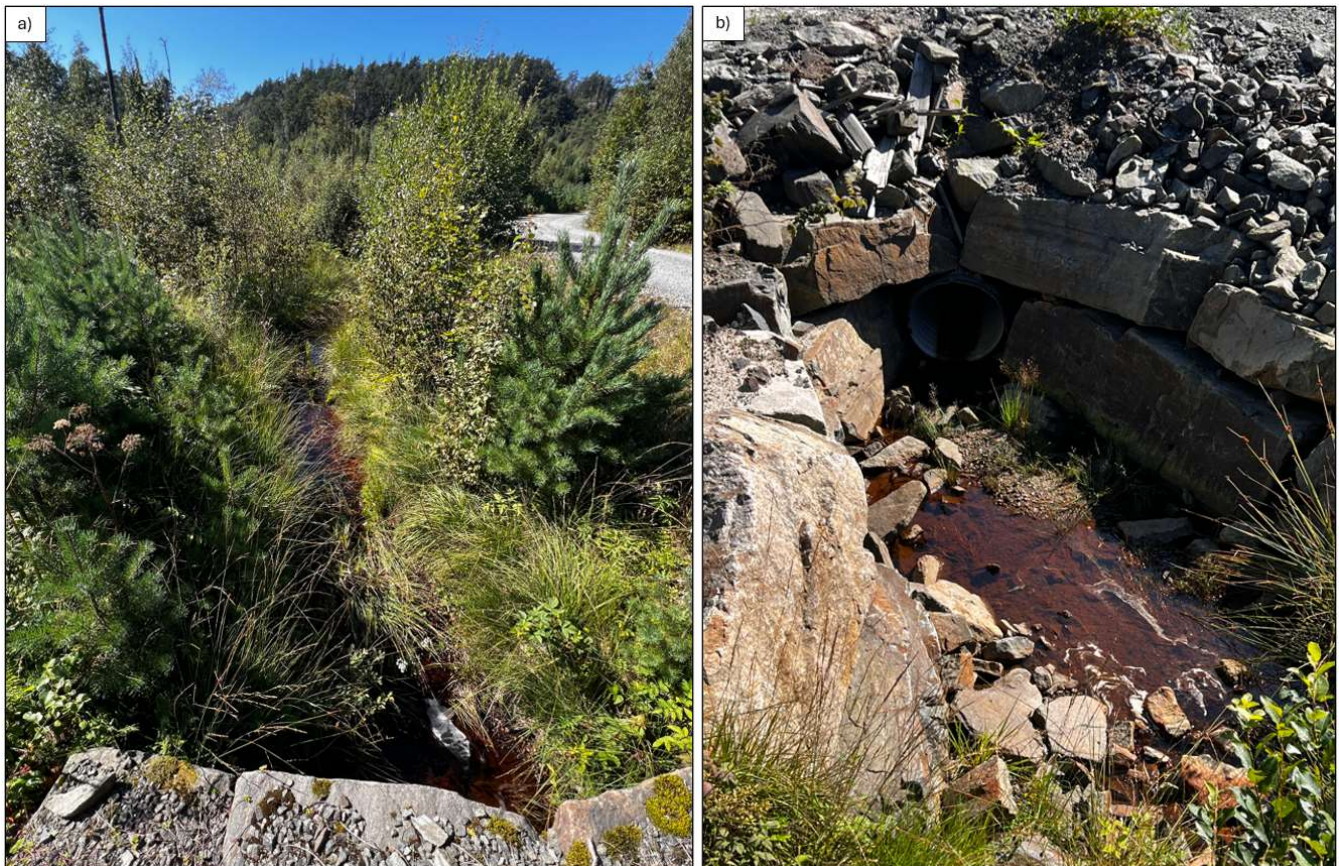
**Figur 11** Bildene viser a) bekkeløp nordøst for og oppstrøms av kartleggingsområdet og b) inntak til drenering under etablert deponi. Bekken føres under deponiet med plastrør med diameter på 60 cm. Ut fra tilgjengelige flomverdier vurderes etablert rør til å ta unna for selv ekstreme flomhendelser. Bildelokasjoner er avmerket med henholdsvis 4 og 5 i Figur 6. Bilde av Skrið

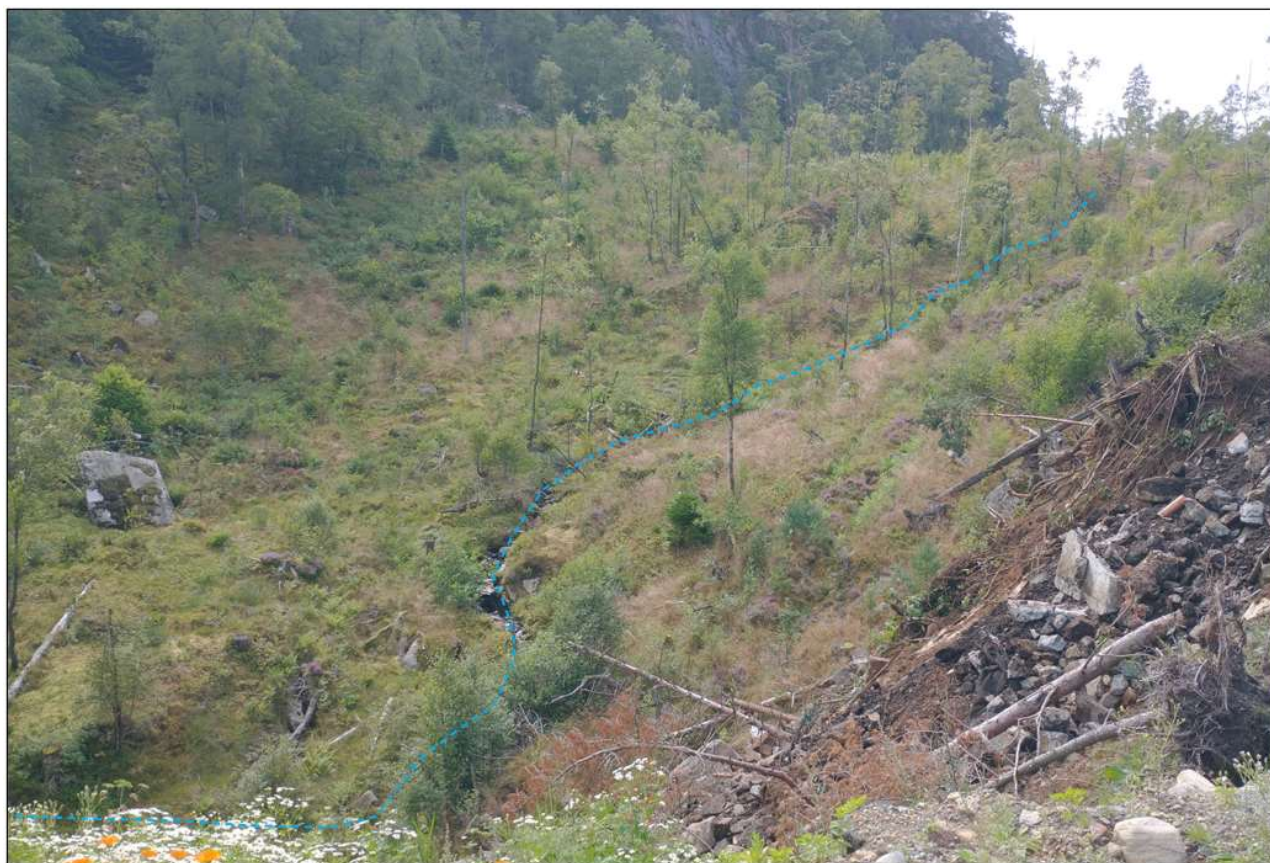
**Figur 13** Bildet er hentet fra befaring utført i 2022 og viser bekk / vassig sentralt i kartleggingsområdet. Nedbørsfeltet er lokalt og fortrinnsvis fra myrlendt terreng i sørvest. Bildelokasjon er avmerket med 8 i Figur 6. Bilde av Skrið.

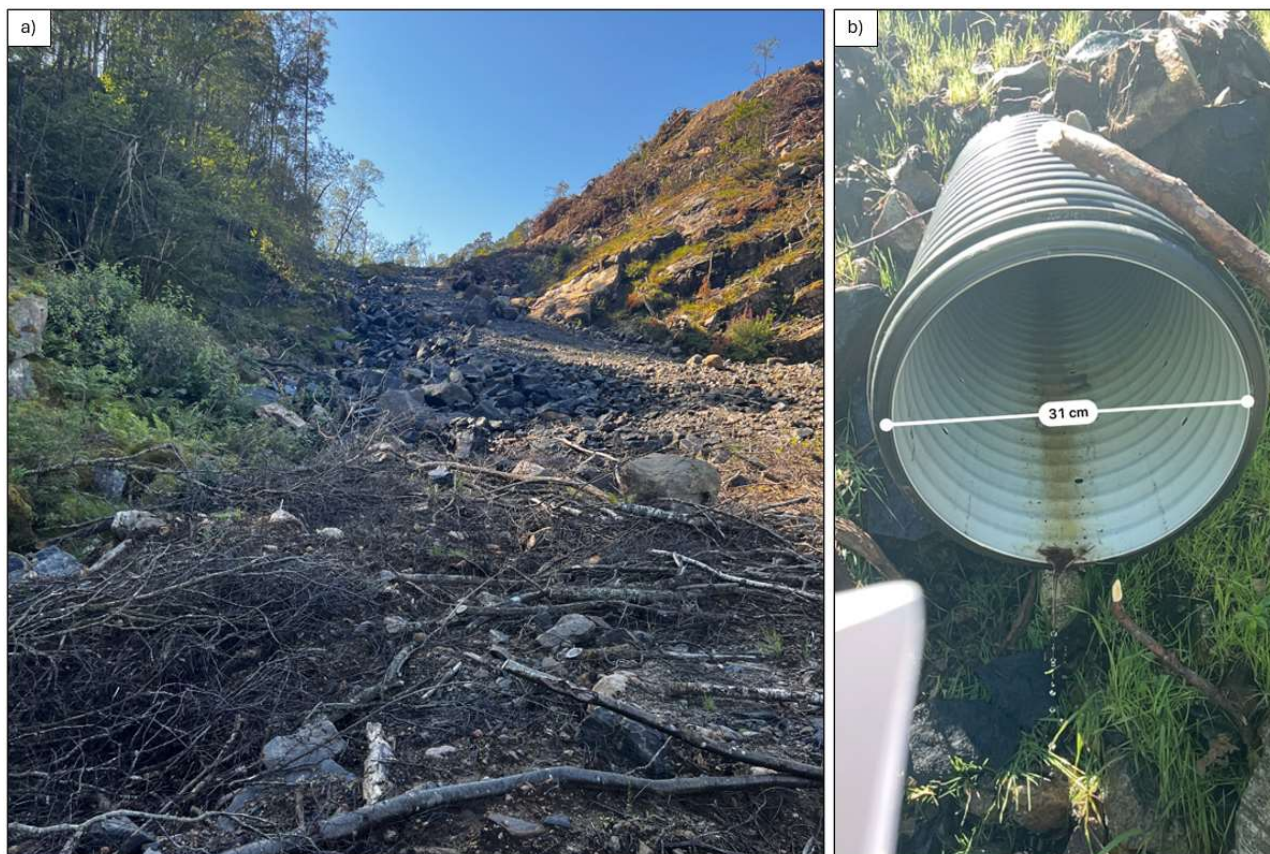
Det er gjennomført betydelig utfylling i terrengforsenkning i perioden 2022 – 2025 (Figur 14a). For drenering av bekkeløp / vassig er det etablert plastrør med diameter på 30 cm – røret var tørt ved befaring (Figur 14b). Ut fra terrengets beskaffenhet, med utspring fra myrlendt terreng i sørvest, forventes det at tilstrekkelig god drenering er etablert for vassig ved infiltrasjon til grunn gjennom tilført fyllmasse samt i etablert rør. Det bør etableres drengrofter langs deponiets flanker slik at fare for unødig avrenning reduseres.

**Figur 14** Bildene viser a) utfylling sentralt i kartleggingsområdet og b) rør etablert for drenering av bekk / vassig. Bildelokasjoner er avmerket med henholdsvis 9 og 10 i Figur 6. Bilde av Skrið.

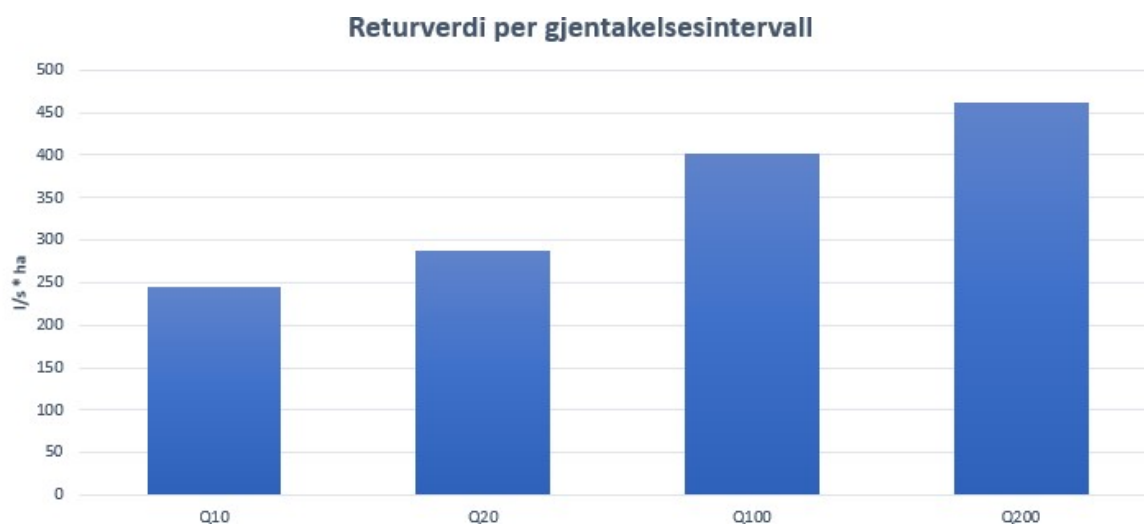
Beregning av flomverdier for østlig bekkefar tar utgangspunkt i nedbørsfelt på 0,19 km<sup>2</sup>, lengste akse på 700 meter og en høydeforskjell på omkring 265 meter (Tabell 8). Videre er det benyttet avrenningskoeffisient tilsvarende skogsområder (0,1). Benyttet avrenningskoeffisient vurderes i forhold til skogsområder samt løsmasser med godt infiltrasjonspotensial. Ved bruk av returverdier for nedbør beregnet fra den digitale terrengmodellen over lokasjonen er det kommet frem til en flomavrenning for 20- og 200-års flom med 40 % klimapåslag på henholdsvis 0,6 m<sup>3</sup>/s og 1,2 m<sup>3</sup>/s (Tabell 9 og Tabell 10).

Tabell 9 Returverdi for dreneringsareal til bekk lokalisert øst i kartleggingsområdet. Resultat for returverdi for Q20 og Q200 er benyttet for beregning av vannføring vist i Tabell 10.

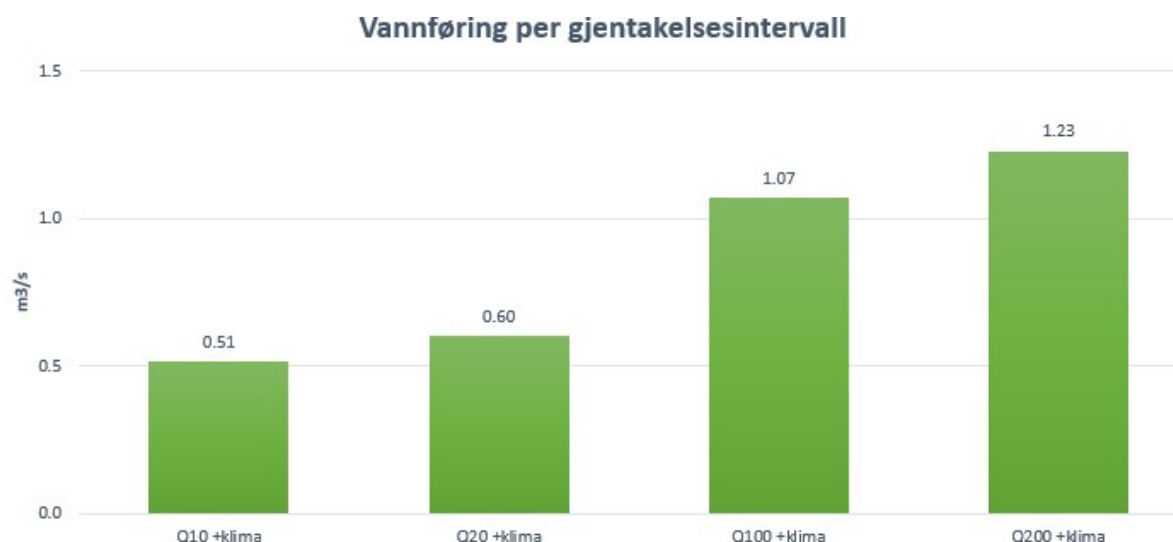
Tabell 10 Vannføring for bekk lokalisert øst i kartleggingsområdet per gjentakelsesintervall. Q20 + 40% klimapåslag er kalkulert til 0,6 m<sup>3</sup>/s mens Q200 + 40% klimapåslag er kalkulert til 1,2 m<sup>3</sup>/s.

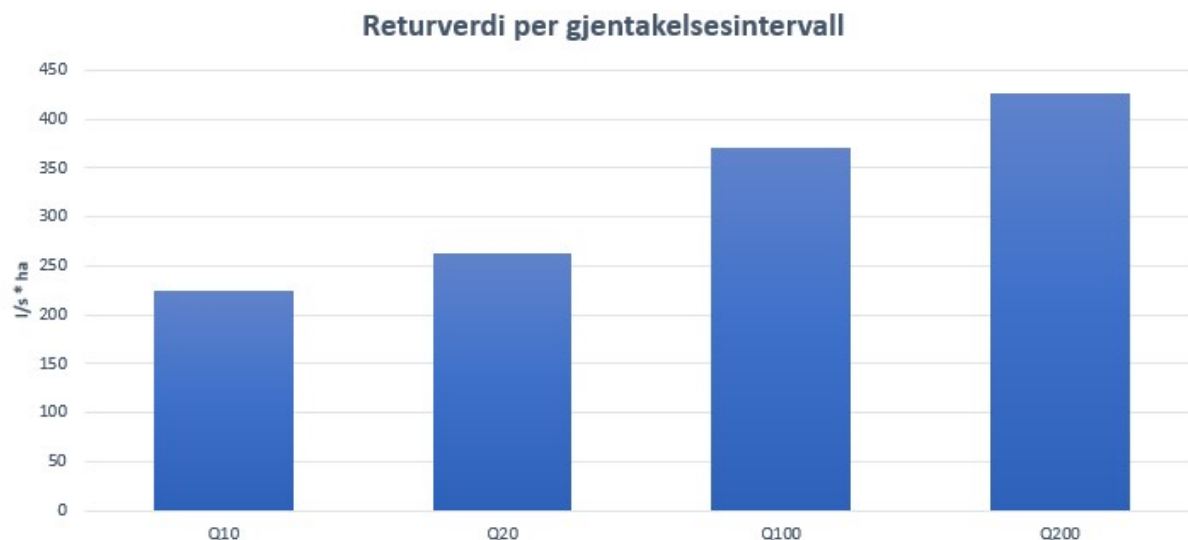
Beregning av flomverdier for nordøstlig bekkefar tar utgangspunkt i nedbørsfelt avgrenset til 0,16 km<sup>2</sup>, lengste akse på 600 meter og med en høydeforskjell på omkring 110 meter og med avrenningskoeffisient tilsvarende skogsområder (Tabell 11). Ved bruk av returverdier for nedbør beregnet fra den digitale terrengmodellen over lokasjonen er det kommet frem til en flomavrenning for 20-års flom med 40 % klimapåslag på 0,46 m<sup>3</sup>/s mens tilsvarende flomavrenning for Q200 er på 1 m<sup>3</sup>/s (Tabell 12 og Tabell 13).

Tabell 12 Returverdi for dreneringsareal til bekk lokalisert nordøst i kartleggingsområdet. Resultat for returverdi for Q20 og Q200 er benyttet for beregning av vannføring vist i Tabell 13.

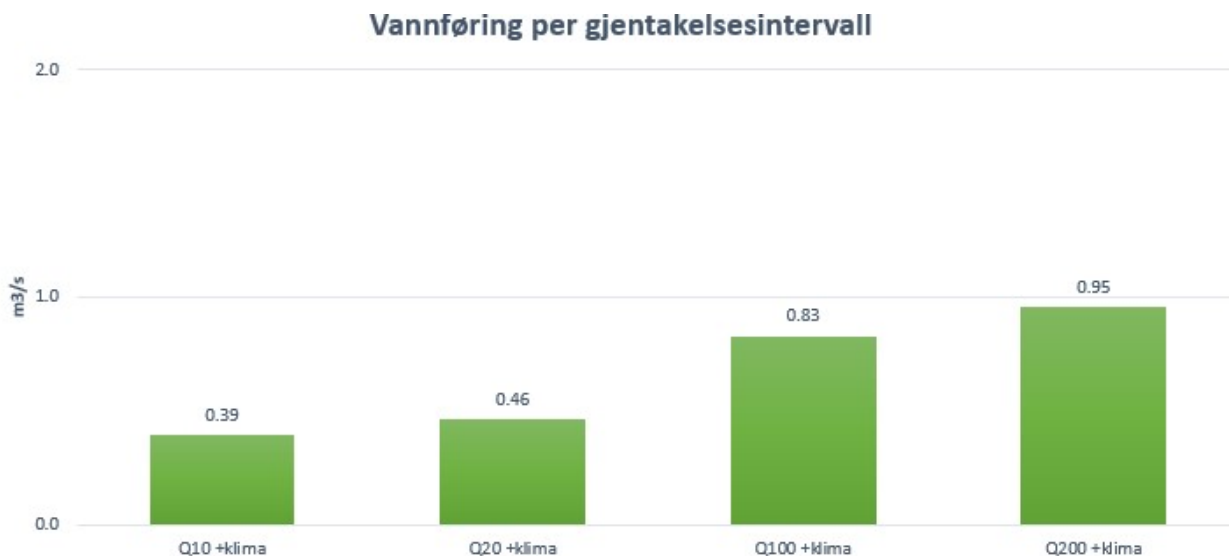
Tabell 13 Vannføring for bekk lokalisert nordøst i kartleggingsområdet per gjentakelsesintervall. Q20 + 40% klimapåslag er kalkulert til 0,46 m<sup>3</sup>/s mens Q200 + 40% klimapåslag er kalkulert til 1 m<sup>3</sup>/s.
