RAPPORT 651863-01-SKRED-01

Skredfarevurdering Flekkefjord

Eigedom gnr./bnr. 61/134, 61/137 og 61/159

Utredning

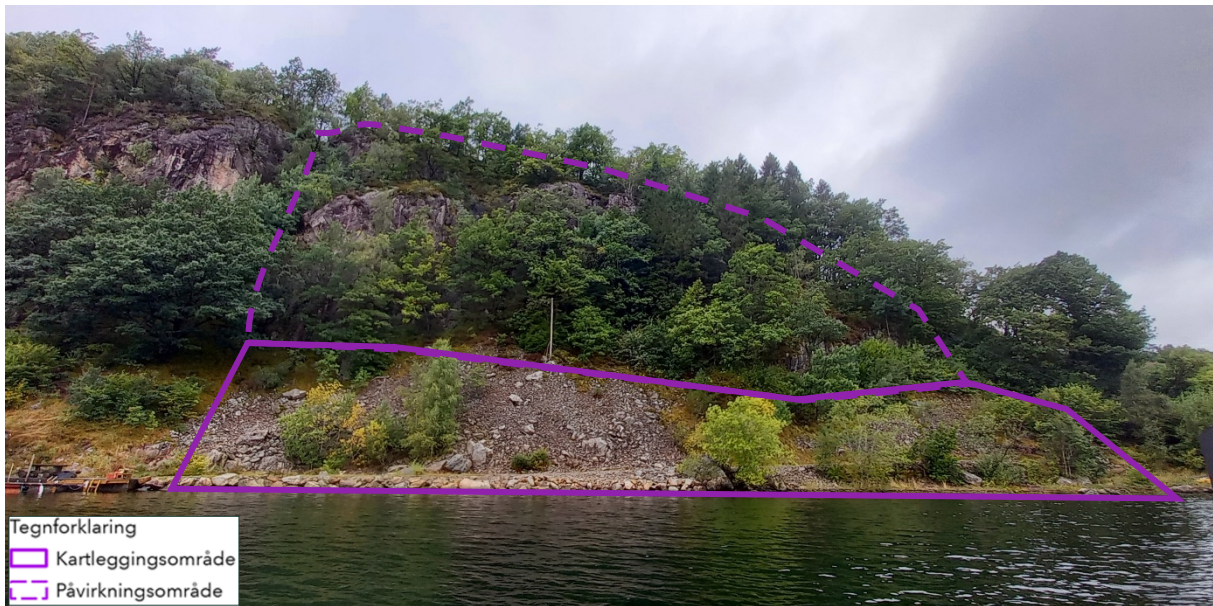
Figur 3-2: Oversiktsfoto tilsendt frå oppdragsgevar, med markert kartleggings- og påverknadsområde. Bilete tatt mot vest.

Området som skal vurderast, heretter omtala som kartleggingsområdet, ligg langs strandlinja til Lafjord, sør for Fjellse i Flekkefjord kommune. Kartleggingsområdet strekk seg ca. 65 m i retning N-S, med eksisterande naust både nord og sør for området. Langs strandlinja i kartleggingsområdet går det ein gangsti som iht. flyfoto blei etablert mellom år 2000 og 2005. Sørleg del av kartleggingsområdet strekk seg opp mot kote 16. Påverknadsområdet stig mot vest opp til ei høgde på kote 60. Sjå Figur 3-1 og Figur 3-2.

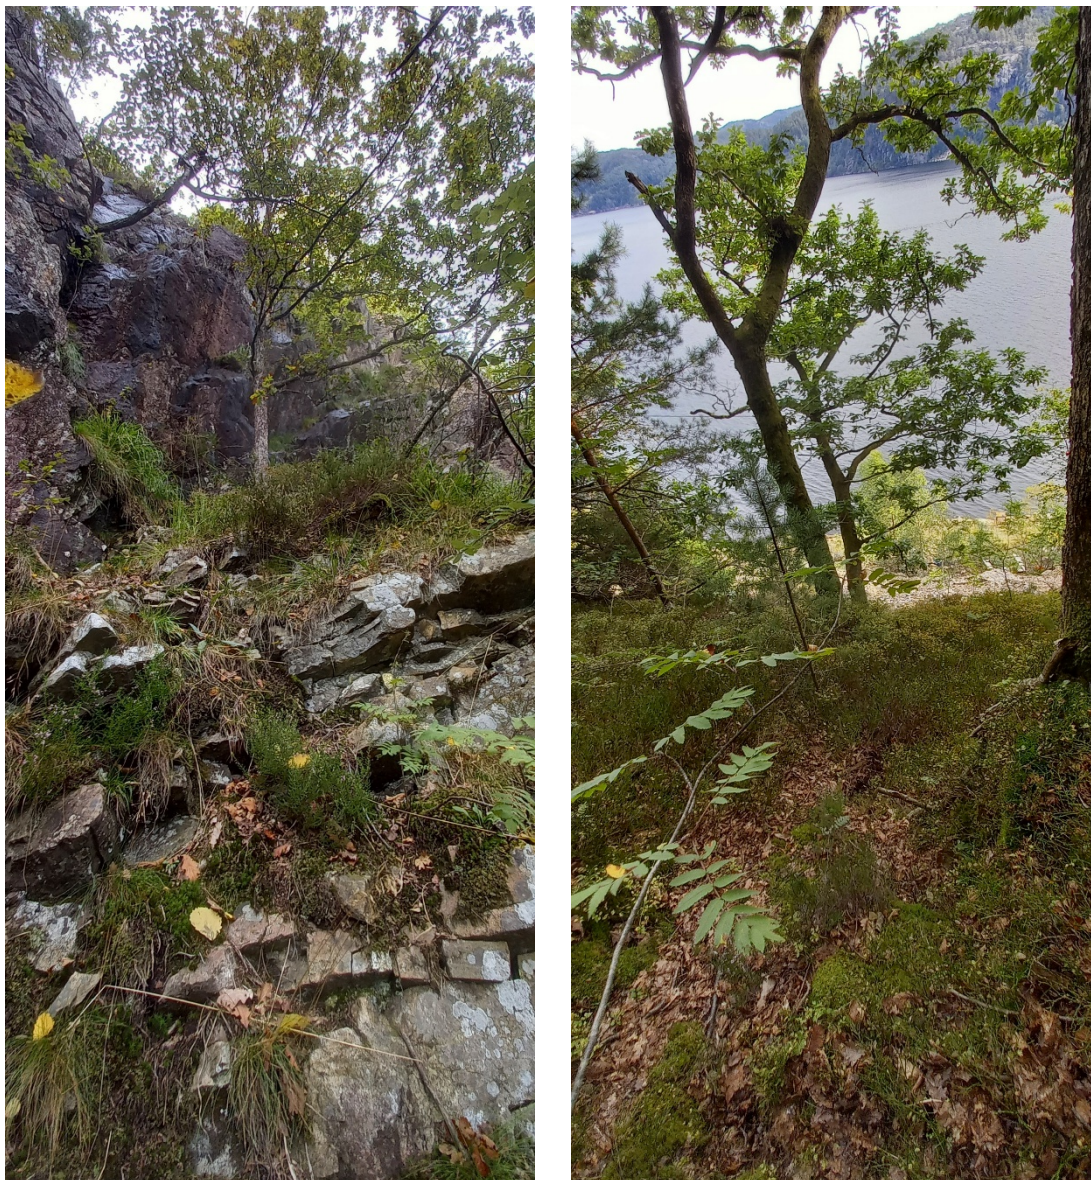
Figur 3-5: Tilsende bilete frå oppdragsgjevar som viser lausmassedekket i området. T.v.: Frå den midtre-sørlege delen av bergskrentane bak kartleggingsområdet. T.h.: Mot kartleggingsområdet frå midtre-sørlege del under bergskrentane.

Tilsende bilete frå oppdragsgjevar tilseier at lausmassedekket består av tynt torvdekke over berggrunnen og bart berg der det er skrentar. Sjå Figur 3-5 samt hellingskart i Figur 3-3. Nedanfor skrentane og i kartleggingsområdet viser bilete at lausmassedekket består av grove massar, truleg eldre rasur, som delvis er dekkja med mose.

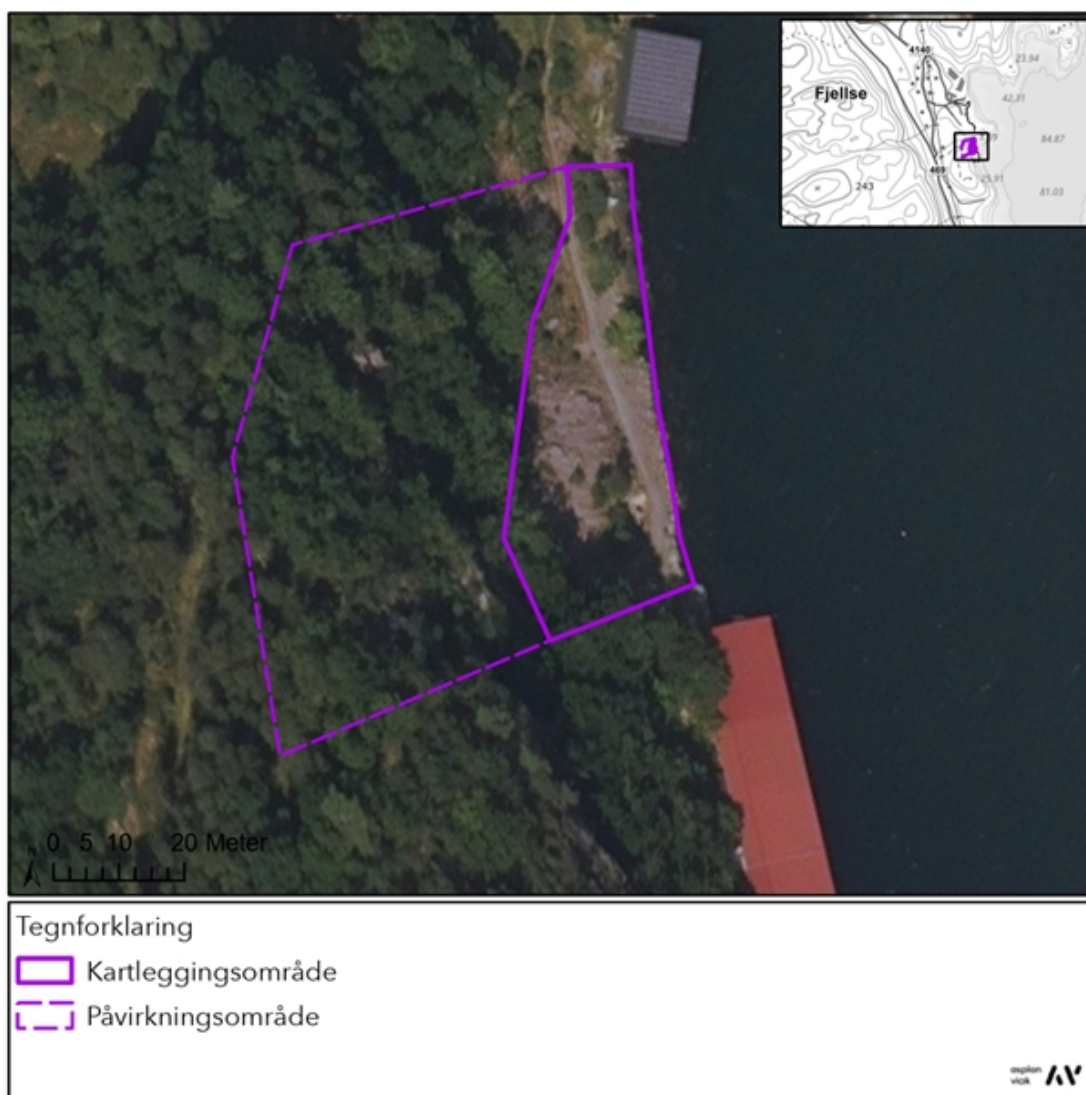
Figur 3-6: Ortofoto ved kartleggings- og påverknadsområdet.

Ortofoto, vist i Figur 3-6, viser skog i påverknadsområdet. Vegetasjonen består av blåbærlyng og skog på både nedsida og oversida av bergskrentane. Skogtypen er primært eik og gran. Trea har varierende storleik frå små tre til trestammar med diameter på ca. 50 cm i skulderhøgde.

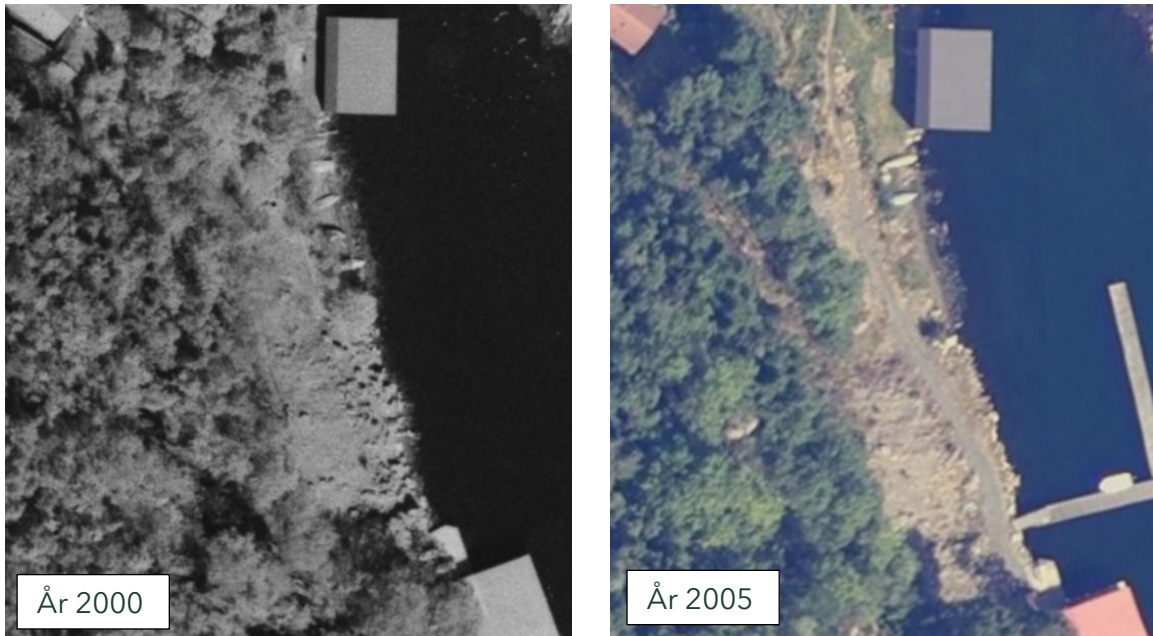
Figur 4-2: Flyfoto frå 2000 (t.v.) og 2005 (t.h.), som viser etablering av gangsti langs strandlinja i kartleggingsområdet.
