RAPPORT 650245-01-SKRED-01

# Skredfarevurdering Drangeid barnehage S3

Det er gjennomført ei detaljert skredfareutgreiing for gbnr.103/92 og 103/328 samt delar av 103/798, 103-50-51, 103/558, 103/267, i Flekkefjord kommune. Delar av det vurderte området ligg innanfor NVE sitt aktsemdskart for snøskred (S3, inntil S2 utan skog). Oppdragsgjevar ønskjer difor ei detaljert vurdering av faren for skred i bratt terreng i samsvar med krav gitt i TEK17 § 7-3, tryggleik mot skred.

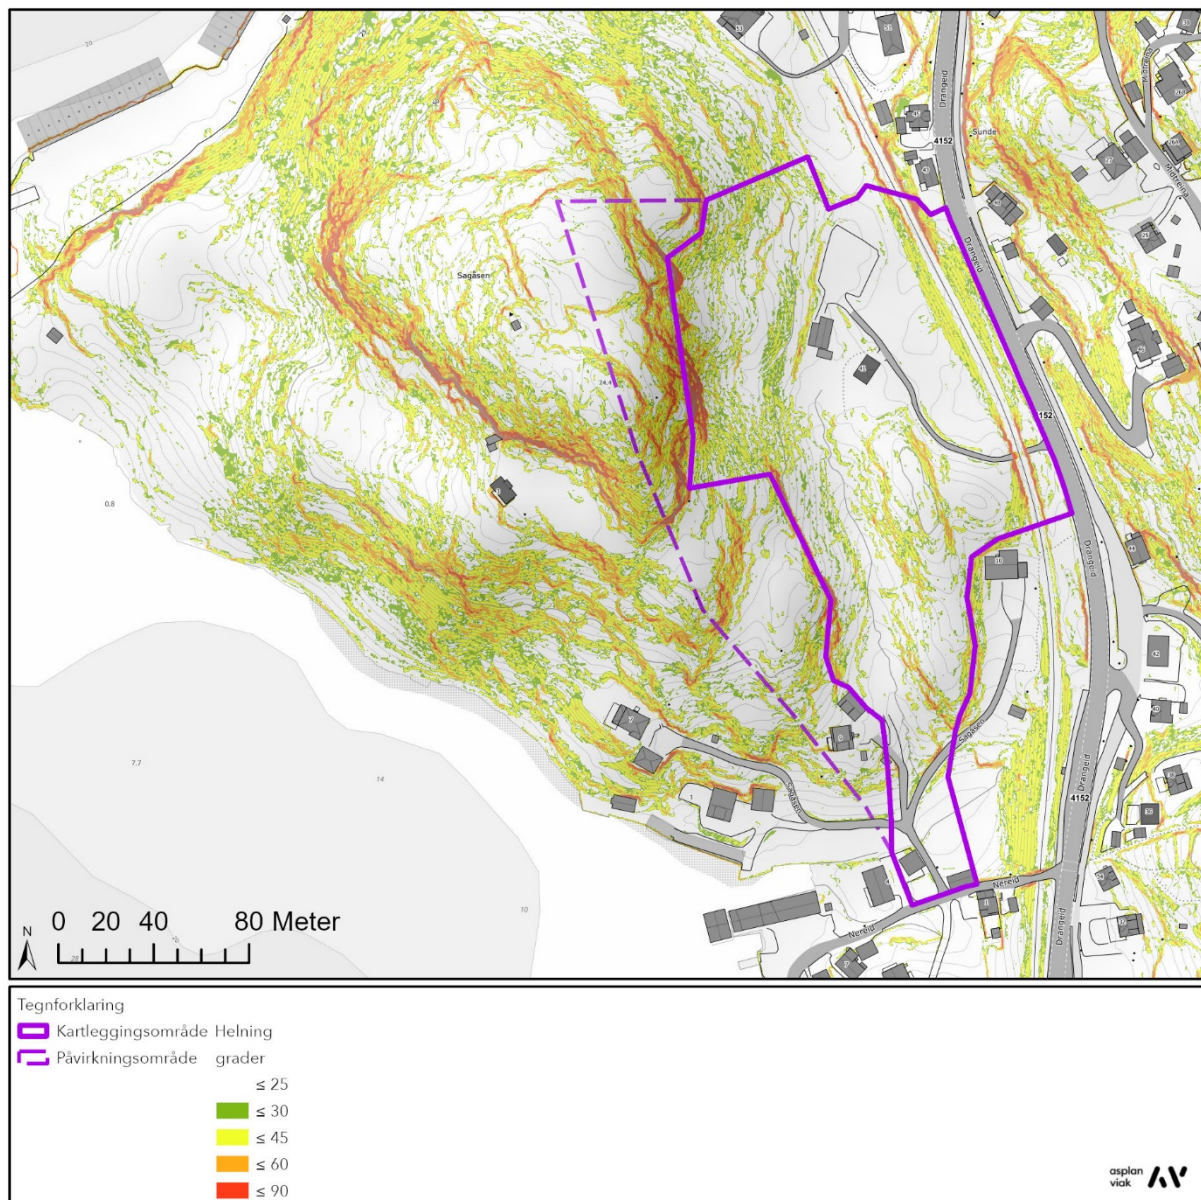
Figur 3-3: Terrenghellingskart ved kartleggings- og påverknadsområdet ved Drangeid.

Sjølve kartleggingsområdet er skrånande terreng mot aust, der terrenget skrånar med inntil 25 - 45 grader. I aust er området relativt flatt og skrånar ned mot Flekkefjordbanen i aust. Figur 3-3 viser terrenghelinga i området.

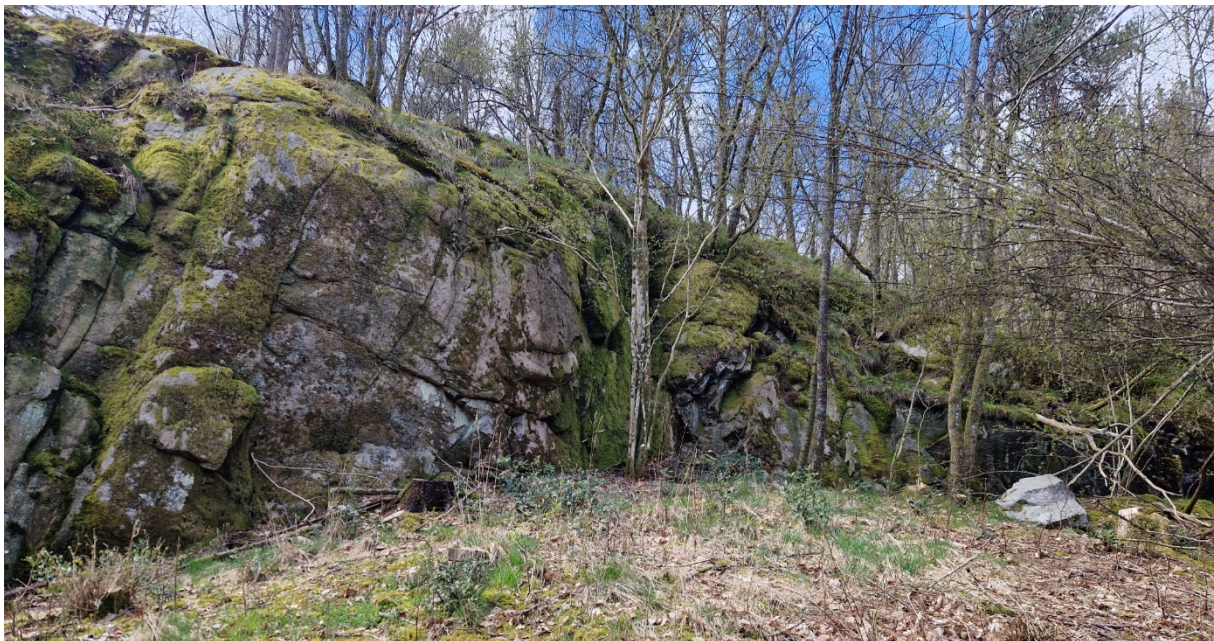
Figur 3-4: Oversiktsfoto bergskrent i påverknadsområdet.

Figur 3-4 viser eit oversiktsfoto av bergmassen i påverknadsområdet, her ved infopunkt 3 (sjå avsnitt 3.9 og registreringskart i vedlegg). Bergmassen observerast i hovudsak i massive skrentar, med tre hovudsprekkesett, samt enkelte sporadiske sprekker. Skrentane har generelt avgrensa relieff. Stadvis er oppsprekkinga tettare, med tydeleg sprekkeopning. Det er ikkje registrert sprekkefyll/leire, men utvasking er ei aktuell problemstilling nær dagen.

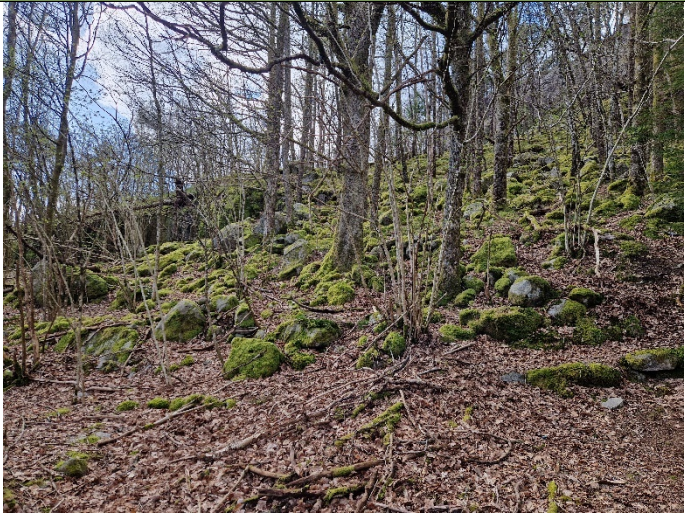
| GPS-punkt | Skildring | Foto |
|---|---|---|
| 1 | Mulig flyttblokker (morene). Blokker viser stor grad av avrunding. | |

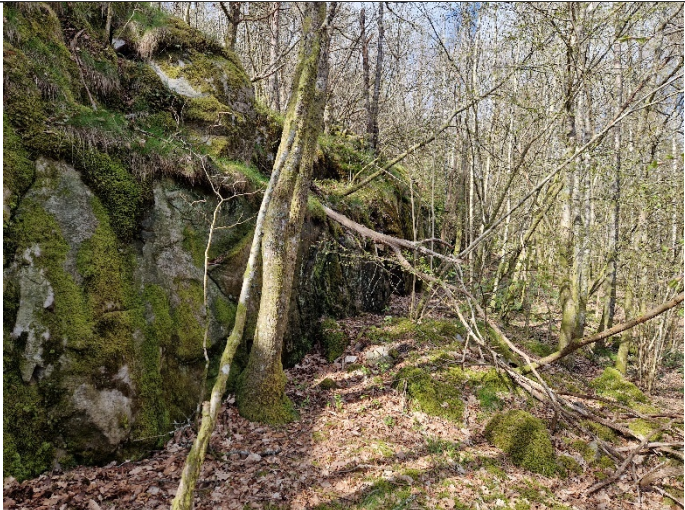
| 3 | Massiv, steil skrent. Høgde 2-3 meter. | |

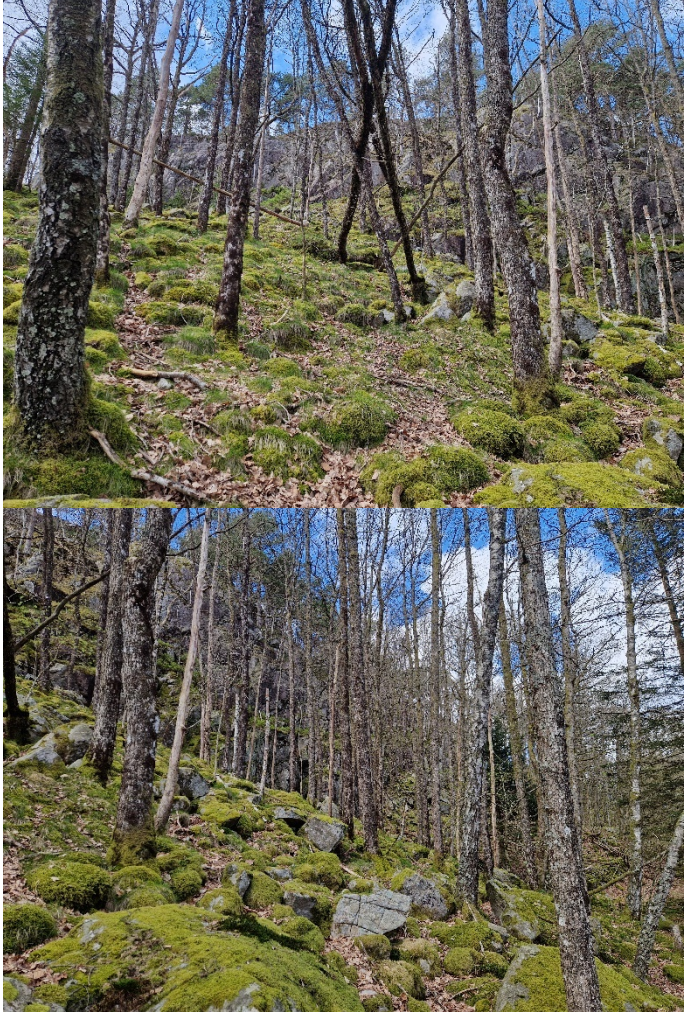
| 4 | <p>Avrunda blokker. Truleg hovudsakleg flyttblokker i samband med is.</p> | <p>The image consists of two photographs stacked vertically. Both show a forest floor covered in a thick layer of green moss and scattered rocks. The trees are mostly bare, suggesting a late autumn or winter setting. The ground is uneven, with large, flat rocks interspersed among the moss, which are likely glacial erratics as mentioned in the text.</p> |

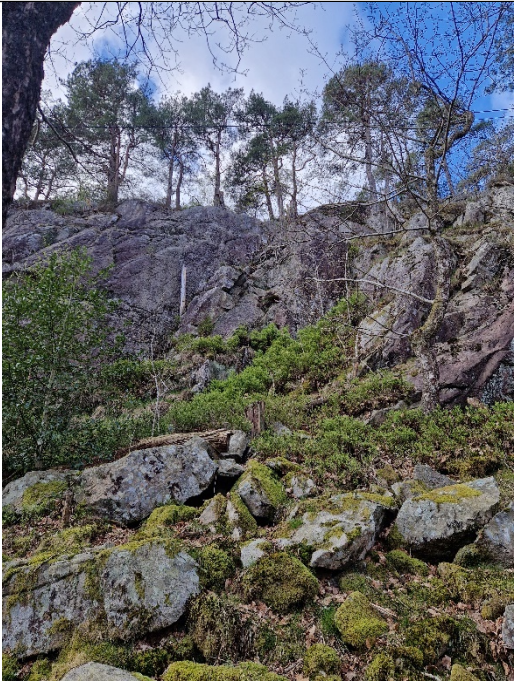
| 5 | Mindre, avløyste parti. | |

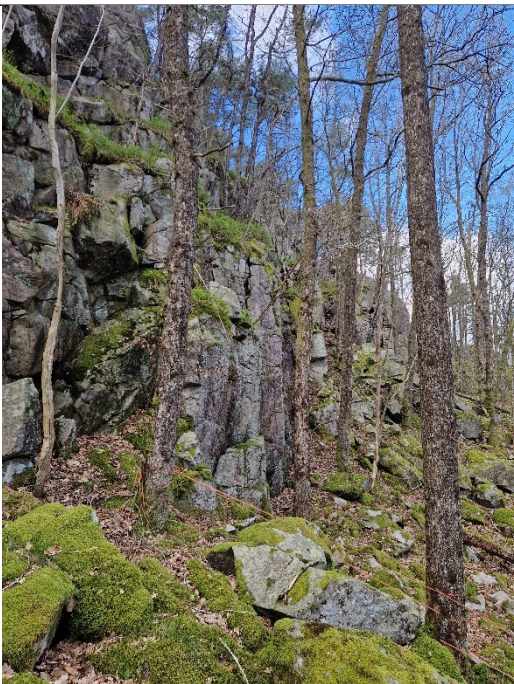
| 6 | Utvelting er hovudproblem. Stadvis overheng. | |

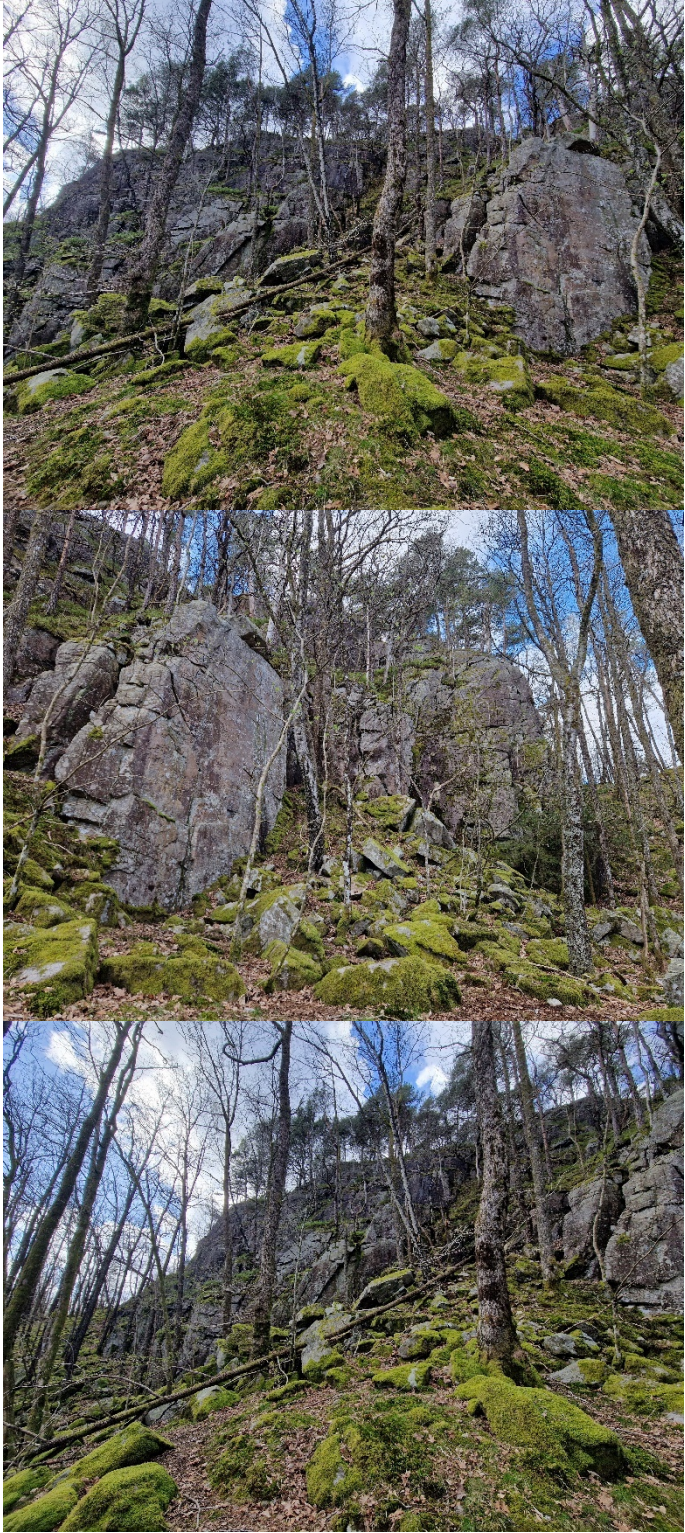
| 7 | Korte utløpslengder på blokker. | |

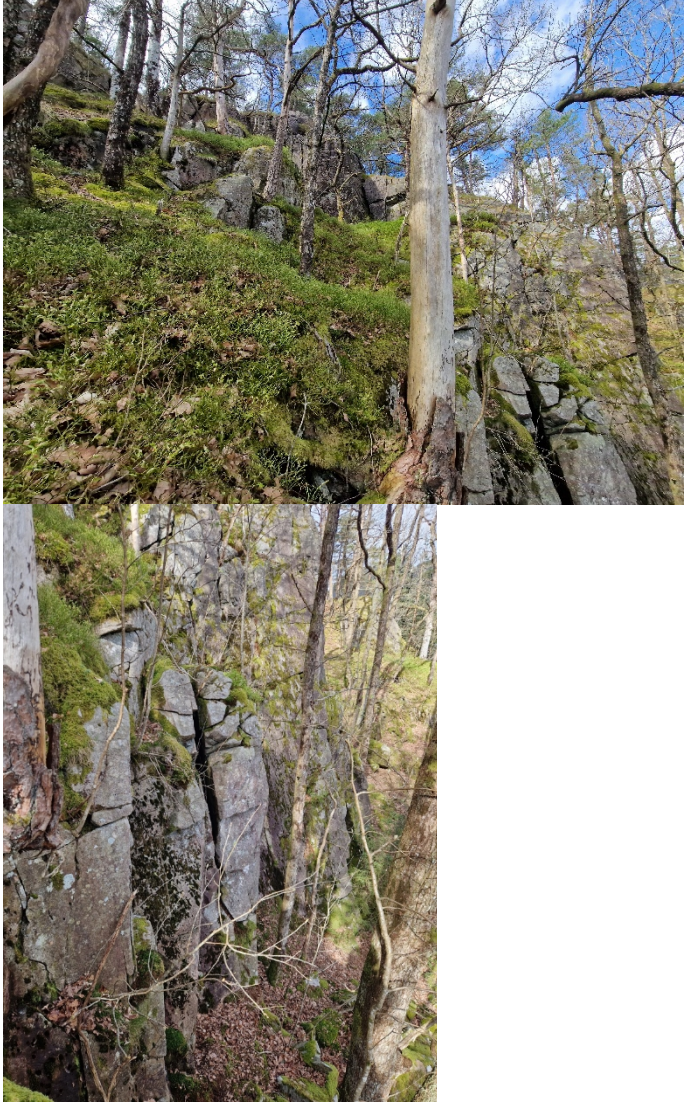
| 8 | <p>Avløyst bergparti. Lågt relieff. Slakare terreng på topp skrent. Rektangulære blokker.</p> | <p>The top photograph shows a steep, moss-covered hillside with several large, rectangular rock blocks. A tall, thin tree trunk is visible in the foreground. The bottom photograph is a close-up of a rock face with vertical fissures and moss, with bare tree branches in the foreground.</p> |

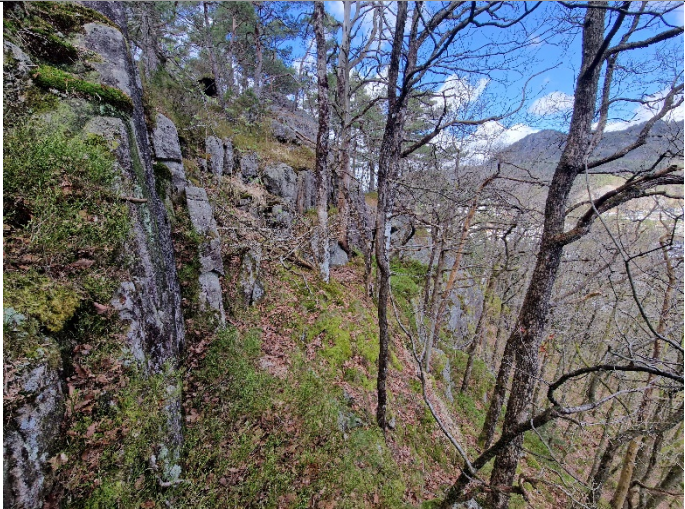
| 9 | <p>Terreng med små mindre hyller mellom brattskrentar.</p> | <p>The photograph shows a steep, rocky slope covered in moss and small shrubs. Several bare tree trunks are visible in the foreground. In the background, a snow-capped mountain peak is visible under a blue sky.</p> |

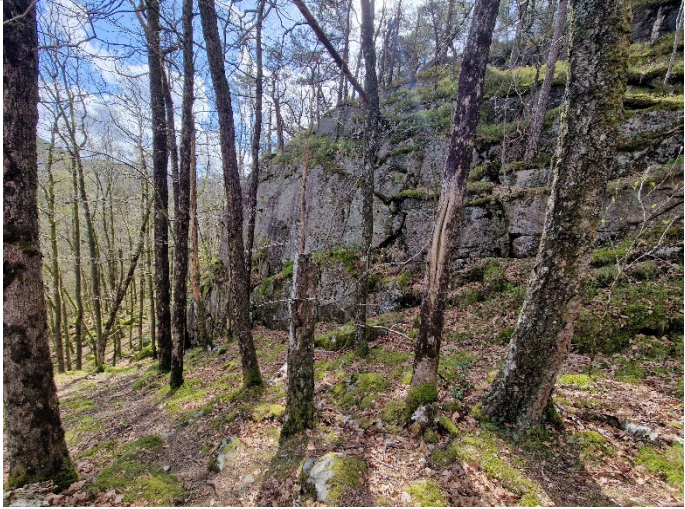
| 10 | Massiv brattskrent. | |

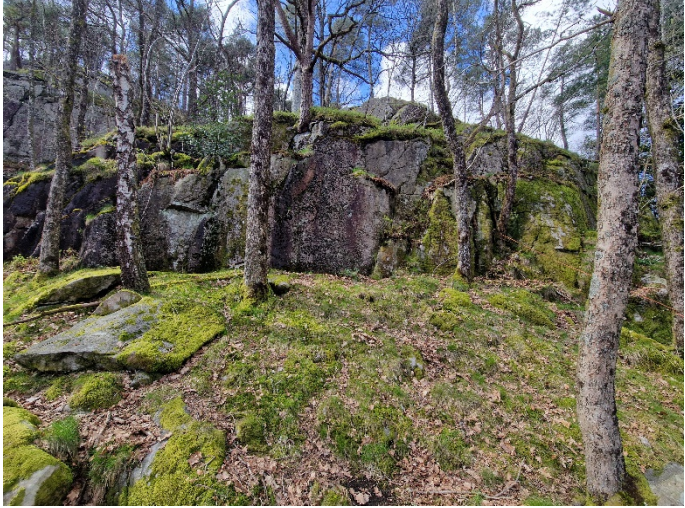
| 11 | Massiv skrent, utan steinsprangur under. Truleg flyttblokker | |

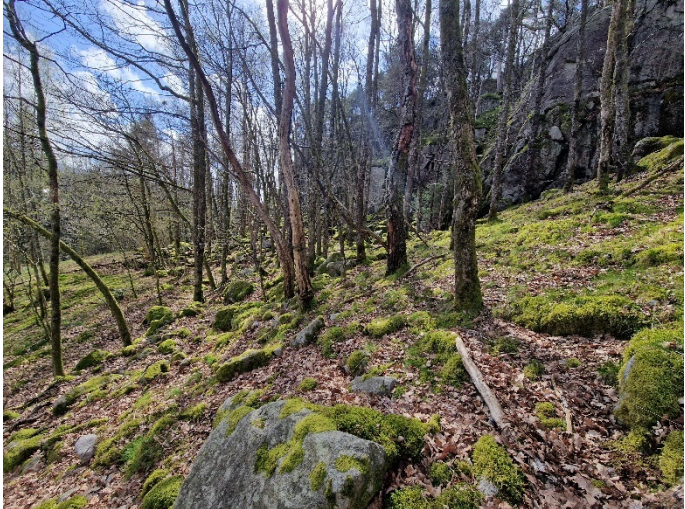
| 12 | Kant av mogleg utløp steinsprang. | |

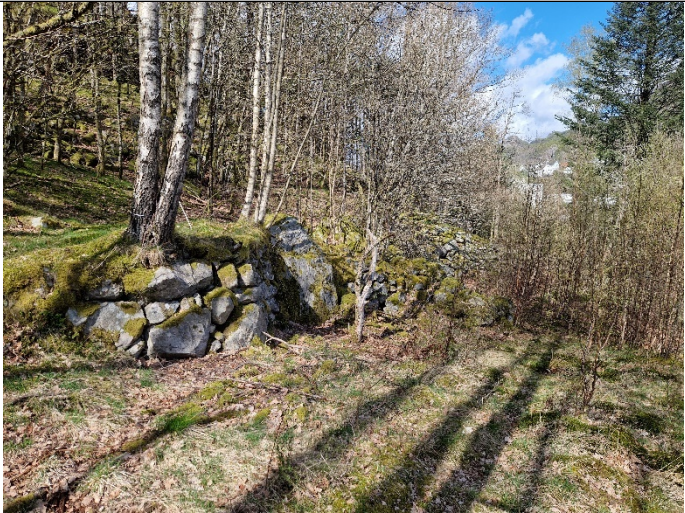
| 13 | Etablerte murar og avrunda steinar. | |

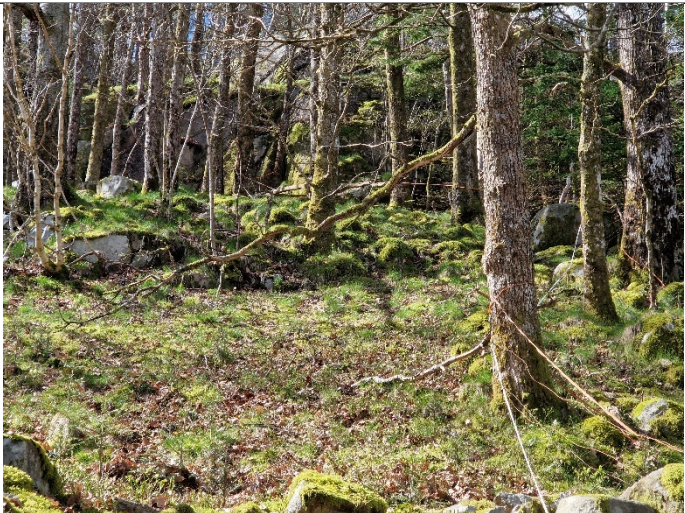
| 14 | Stort sett avrunda steinar nedanfor skrentar. Ikkje teikn til steinsprangblokker | |

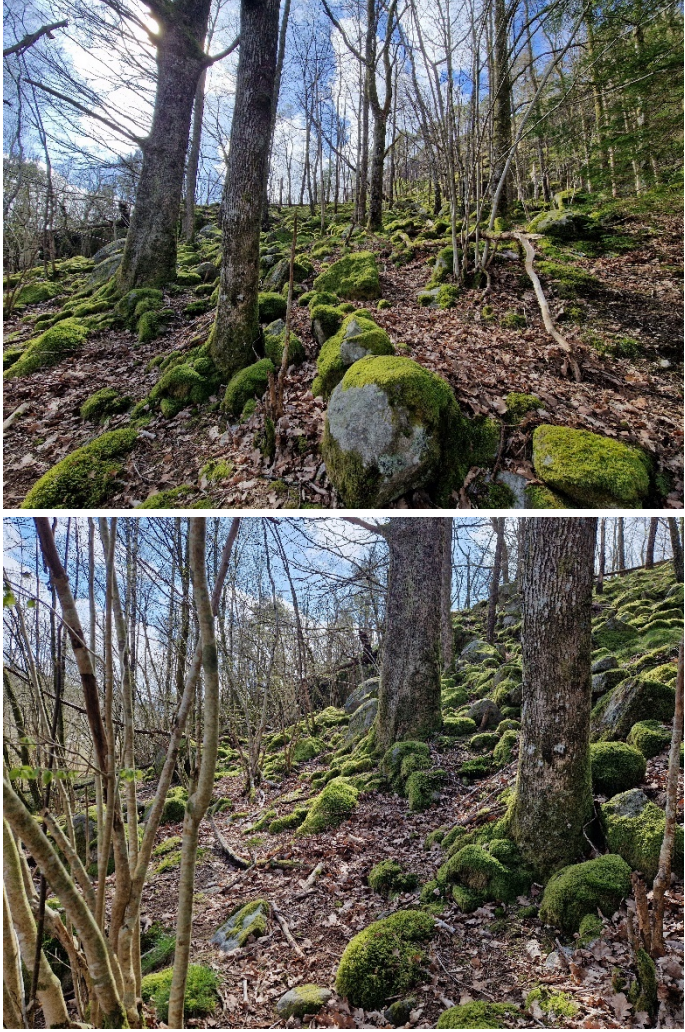
| 15 | Stort sett avrunda steinar<br>nedanfor skrentar. Ikkje<br>teikn til steinsprangblokker | |

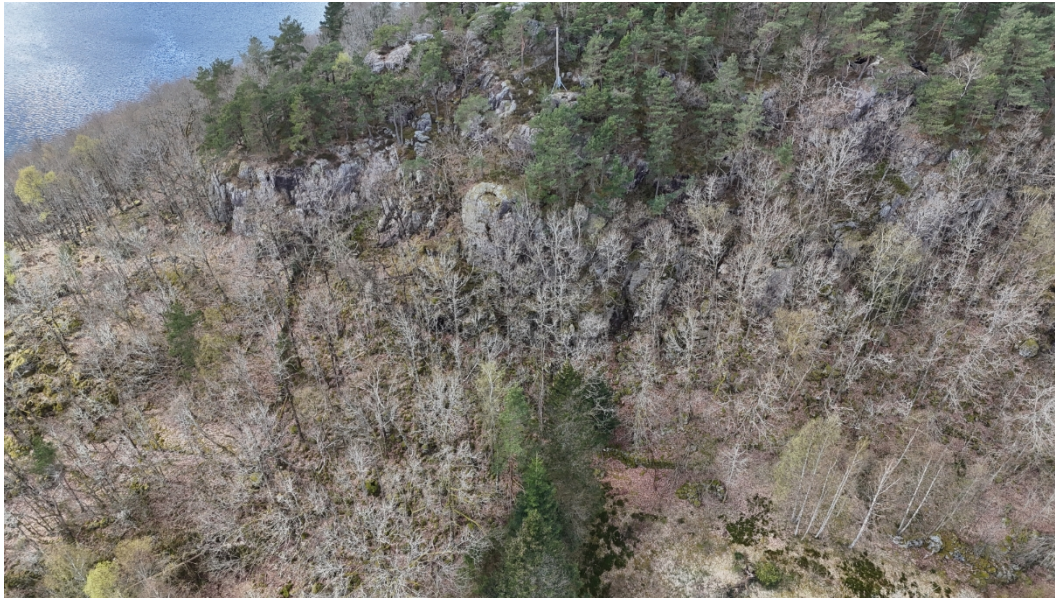
Figur 0-3: Oversiktsfoto drone. Viser brattskrentar og underliggende terreng. Granskog som referansepunkt mot Figur 0-4.

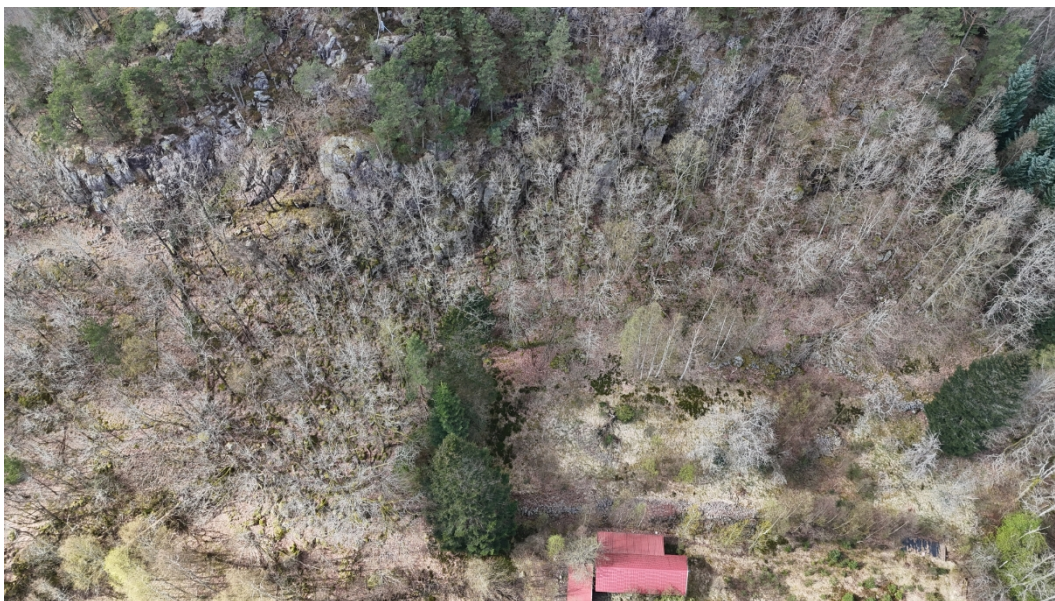
Figur 0-4: Oversiktsfoto drone. Viser brattskrentar og underliggende terreng. Eksisterende bygg som referansepunkt.

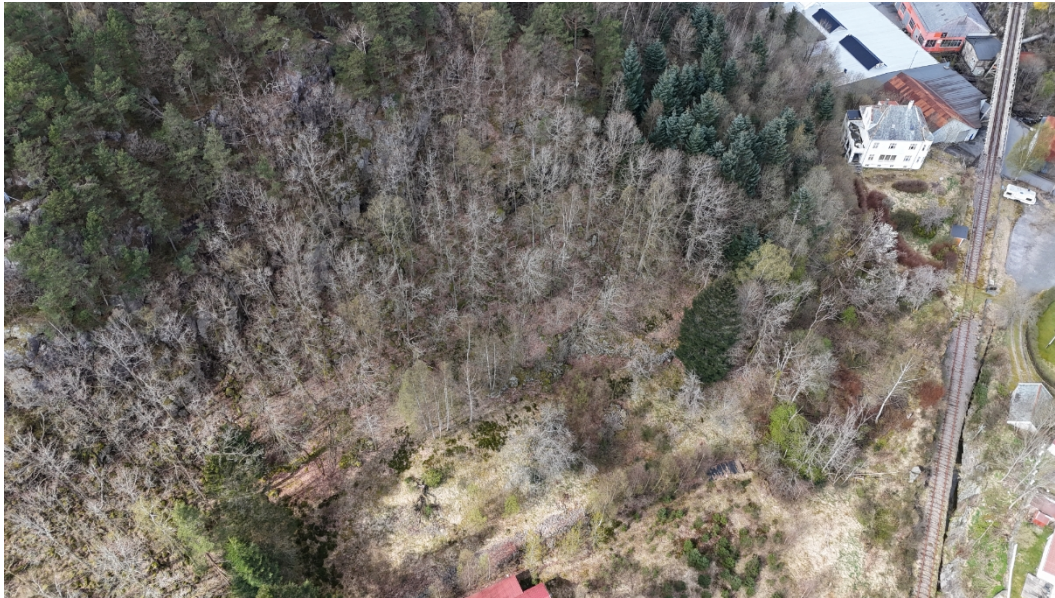
Figur 0-5: Oversiktsfoto drone. Viser brattskrentar og underliggande terreng. Mindre delar av eksisterande bygg som referansepunkt, så vel som bygg og jernbane utanfor kartleggingsområdet.

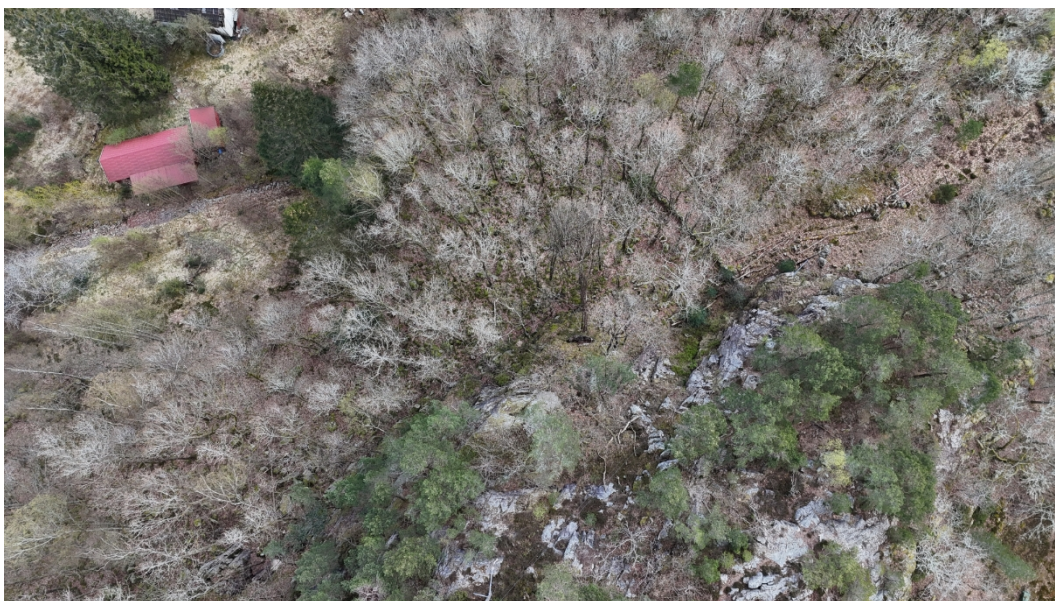
Figur 0-6: Oversiktsfoto drone. Viser brattskrentar og underliggande terreng. Eksisterande bygg som referansepunkt.
