Naturfarevurdering Rauli detaljregulering Flekkefjord Kommune

Oppdrag: Naturfarevurdering S3/F3
Gr/bnr 104/ 2&3 Flekkefjord

Rapport: 4207-01-2021

9 SEPTEMBER 2021

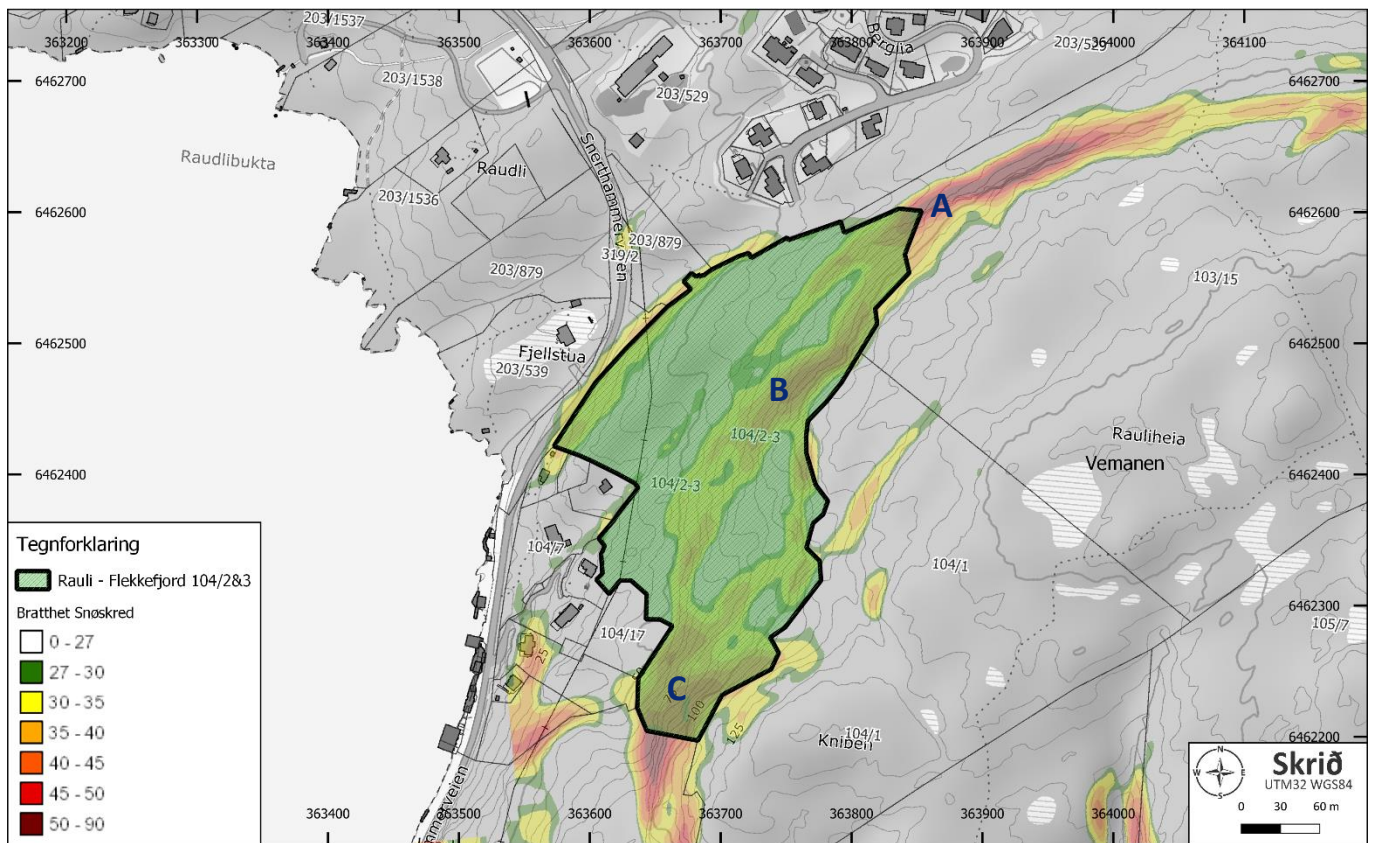
Figur 6 Helningskart for snøskred som viser betydelige område med potensiell kritisk bratthet for utløsning av snøskred. Merk flere veldefinerte bratte soner/ skreter (A, B og C), som fremtrer som risiko områder for ny bebyggelse. De bratteste områdene i sone A er

i hovedsak utenfor reguleringsområdet, men faresonen for skred strekker seg inn i reguleringsområdet. Reguleringsområdet er markert med grønt omriss. Kilde ngu.no

Området har en tydelig faresone i nord (A, Figur 6, Figur 15 og Figur 16), og flere soner mot syd som utgjør mer begrenset fare. Det er påvist skredprodukter (steinsprang) ved alle disse sonene (Figur 18, Figur 19, Figur 20 og Figur 22). Samtidig er det ikke lokalisert skredskadet skog i området, som trolig viser at frekvensen på steinsprang er sjelden.

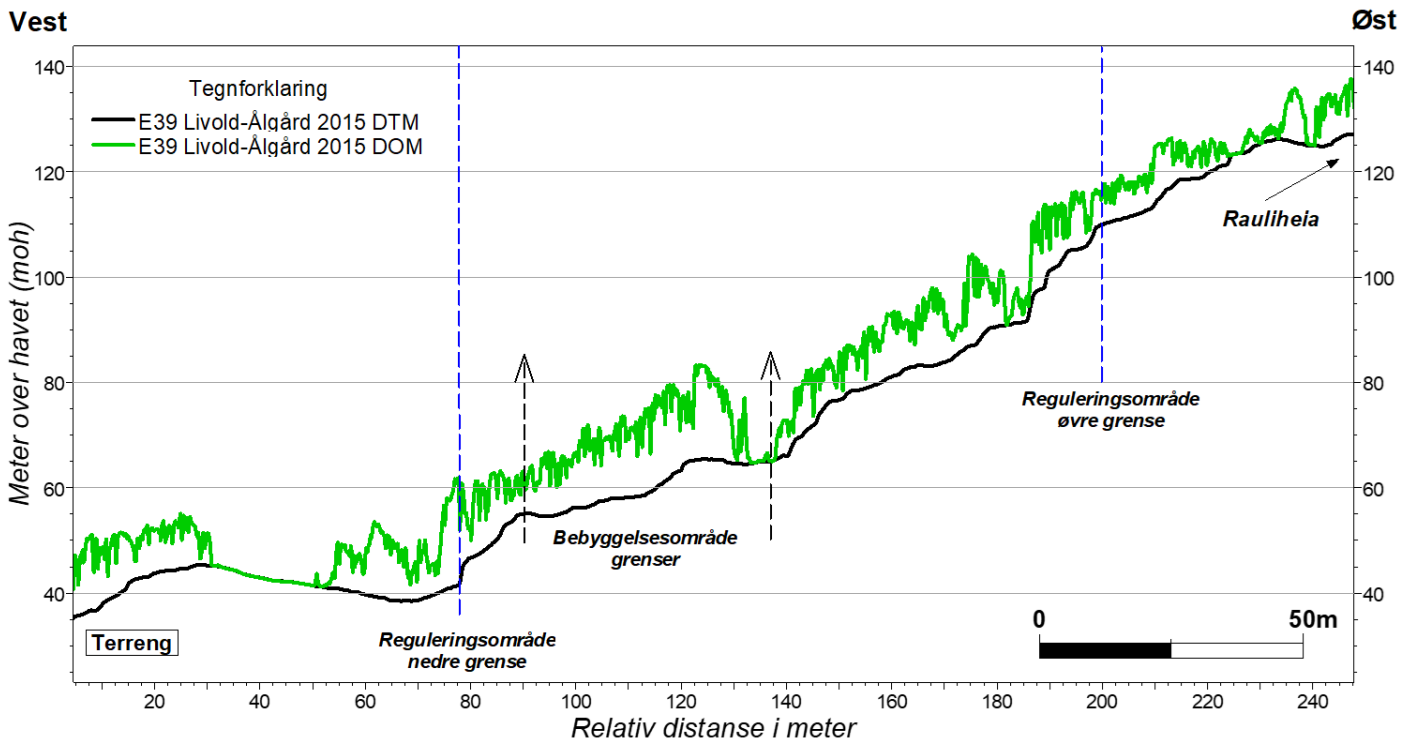
Figur 10 Tverrsnitt i nord av reguleringsområdet med linje opp mot Rauliheiia i øst (lokasjon av tverrsnitt markert på Figur 9). Tverrsnittet viser grenser for reguleringsområdet og planlagt bebyggelsesområde, i et terreng profil. Terrenget har et sett med terrasser fra Rauliheiia og ned mot vest. LiDAR kombinasjonen av DTM (sort) og DOM (grønn) viser vegetasjon (grønt høyere enn sort) og det kommer frem at reguleringsområdet har tett og høyt voksende skog, opp mot 20m høyde. Horizontal og vertikal skala i meter i 1:1 skala. Kilde kartverket.no.

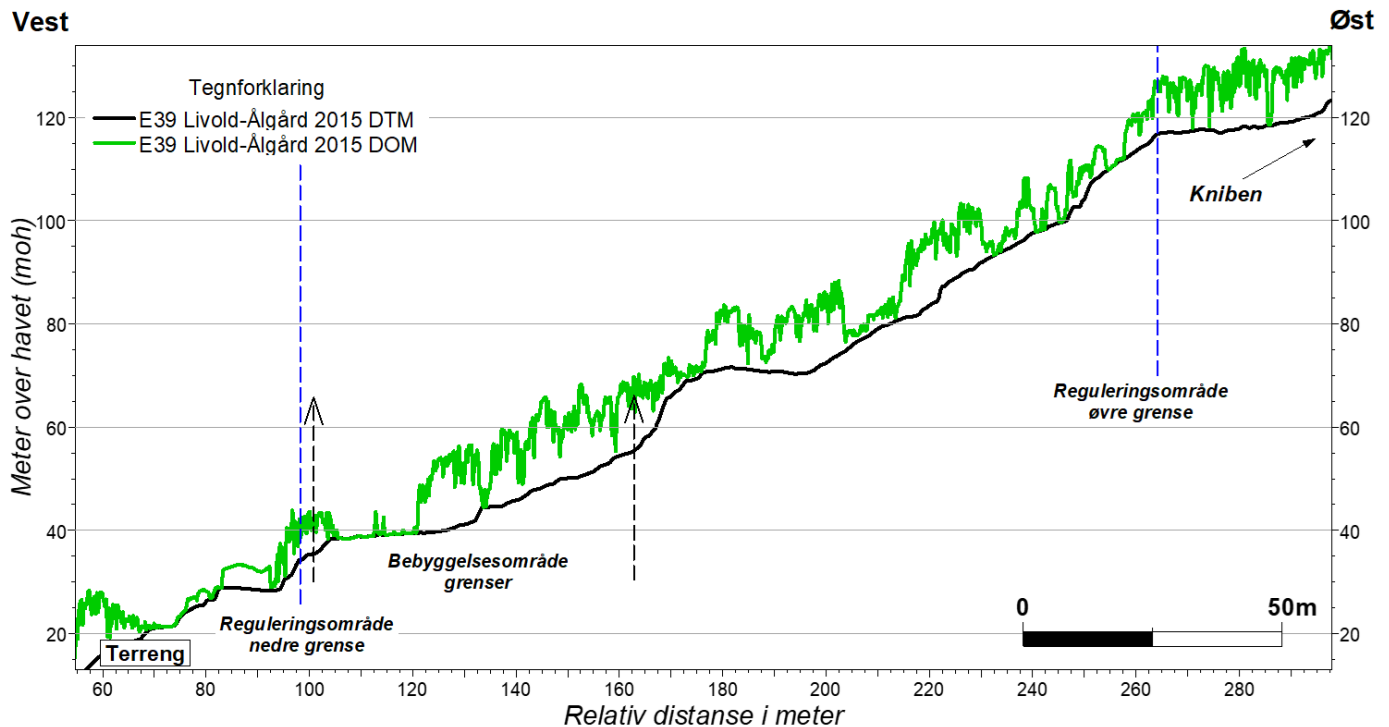
Figur 11 Tverrsnitt i syd av reguleringsområde og opp mot skrent og heia i øst (lokasjon av tverrsnitt markert på Figur 9). Tverrsnittet viser at reguleringsområdet og planlagt bebyggelsesområde. Terrenget viser et sett med terrasser fra Kniben og ned mot vest. LiDAR kombinasjonen av DTM (sort) og DOM (grønn) viser vegetasjon (grønt høyere enn sort) og det kommer frem at reguleringsområdet har tett og høyt voksende skog, opp mot 20m høyde. Horisontal og vertikal skala i meter i 1:1 skala. Kilde kartverket.no..

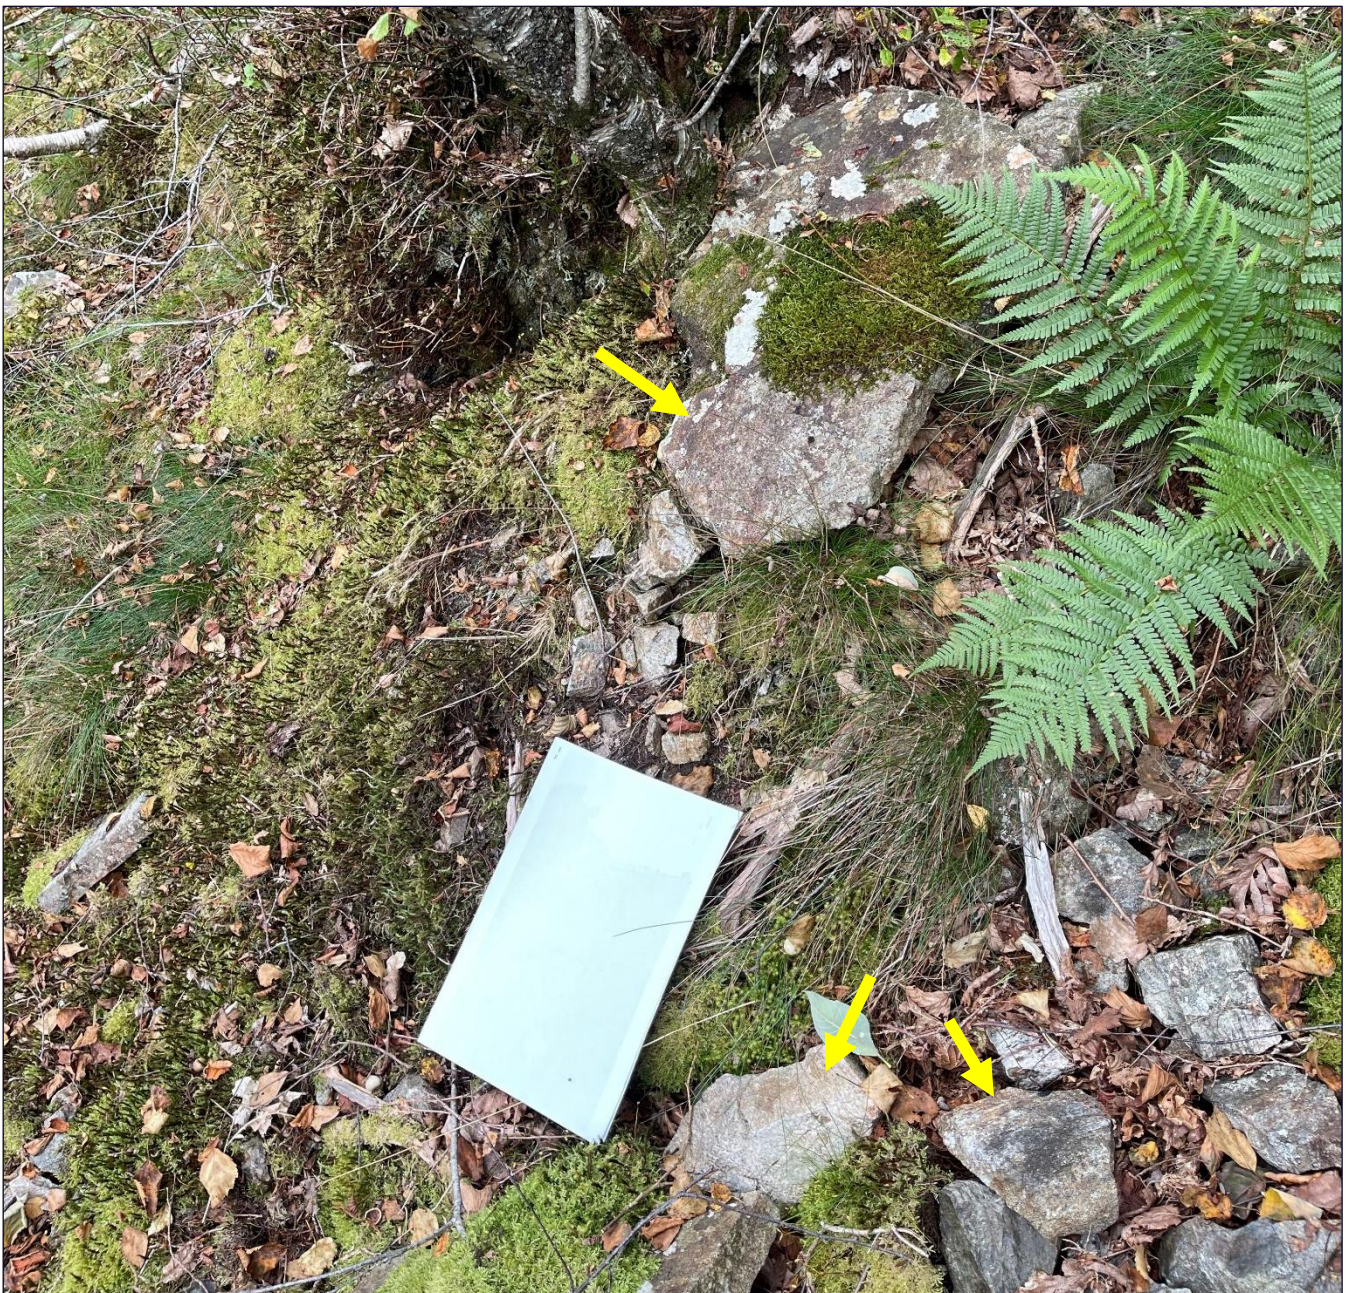
Figur 17 Bilde nedenfor skrent i nord, noe utenfor reguleringsområdet. Observasjonen er flere mindre blokker/ stein som sannsynlig stammer fra nedfall lokalt i området.

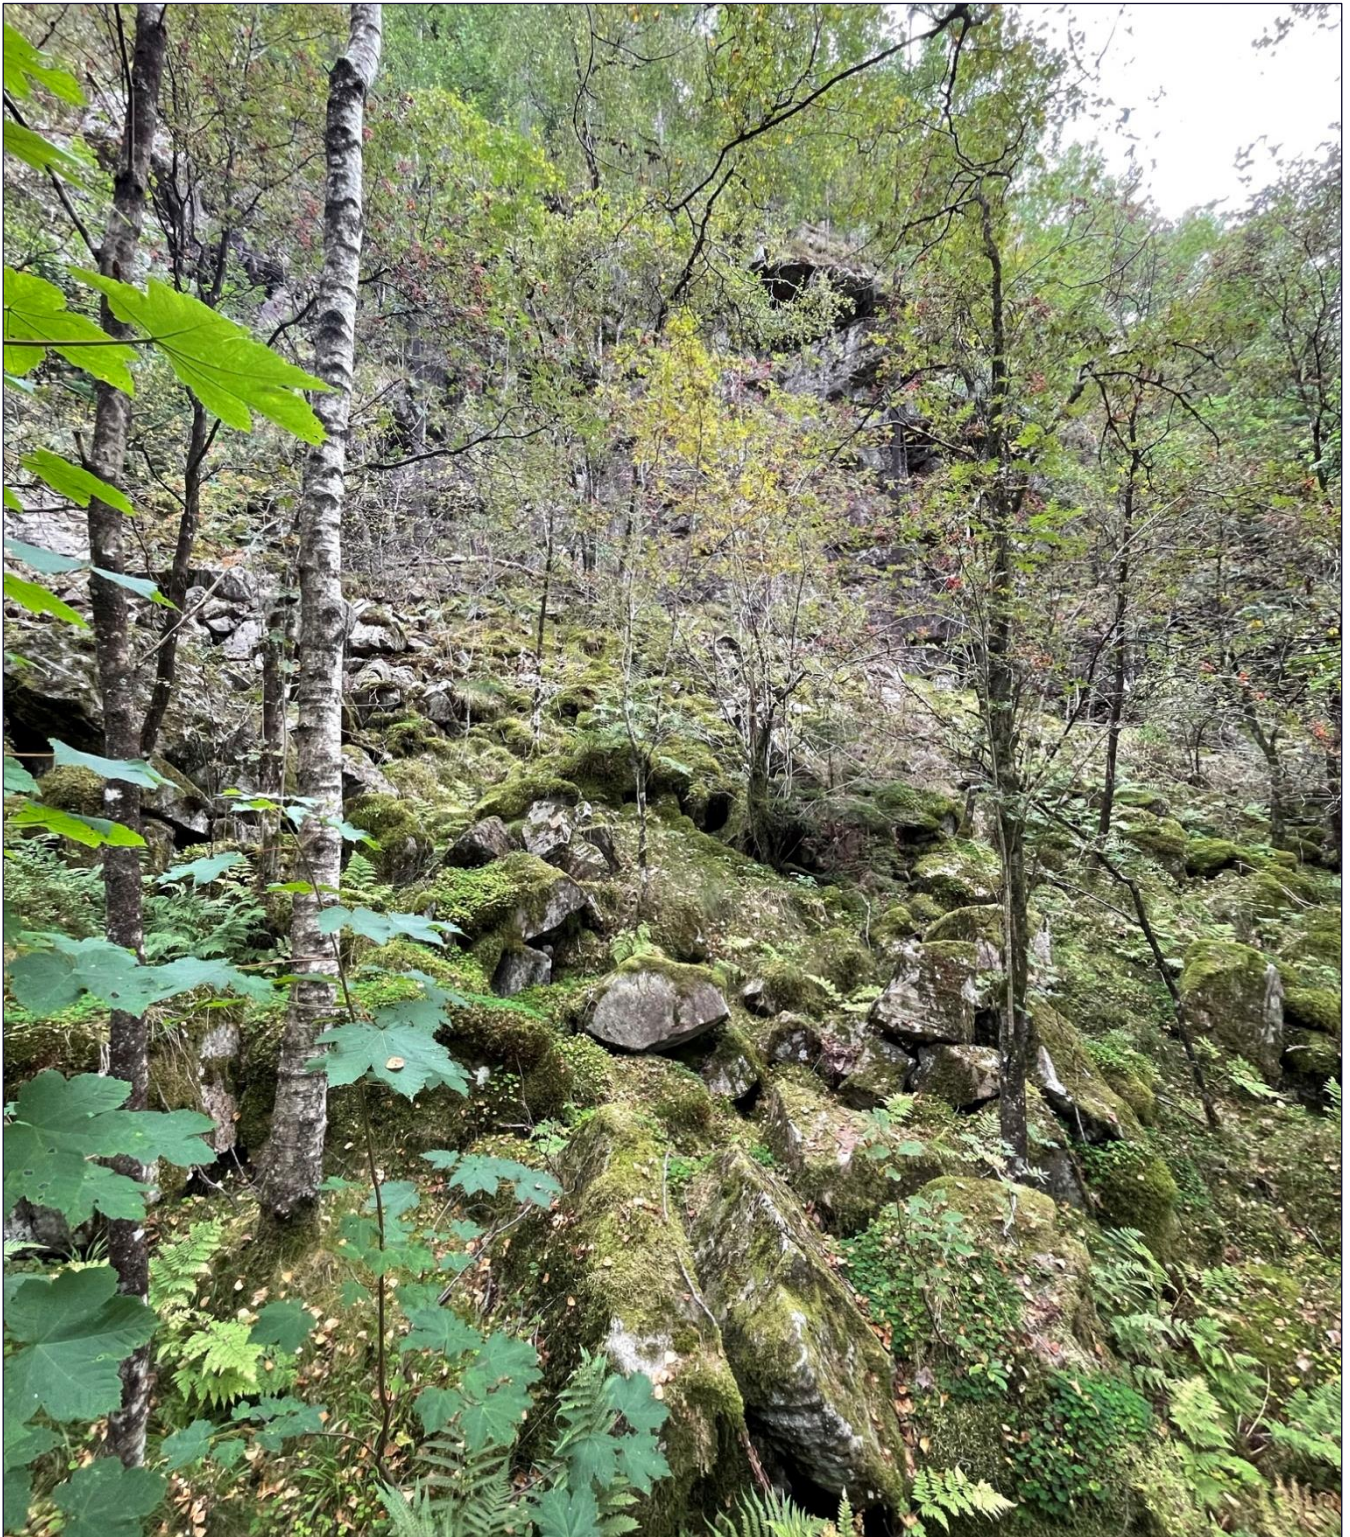
Figur 19 Bildet viser generell områdehelning og eldre skredprodukter nedenfor en bratt skrent. Lokasjonen er i kanten på reguleringsområdet. Intet ferskt steinsprang ble observert i området, men terrenget er bratt og potensialet for skredprodukter er til stede. Eldre skredvifter bærer tydelig preg av overvekst av mose.

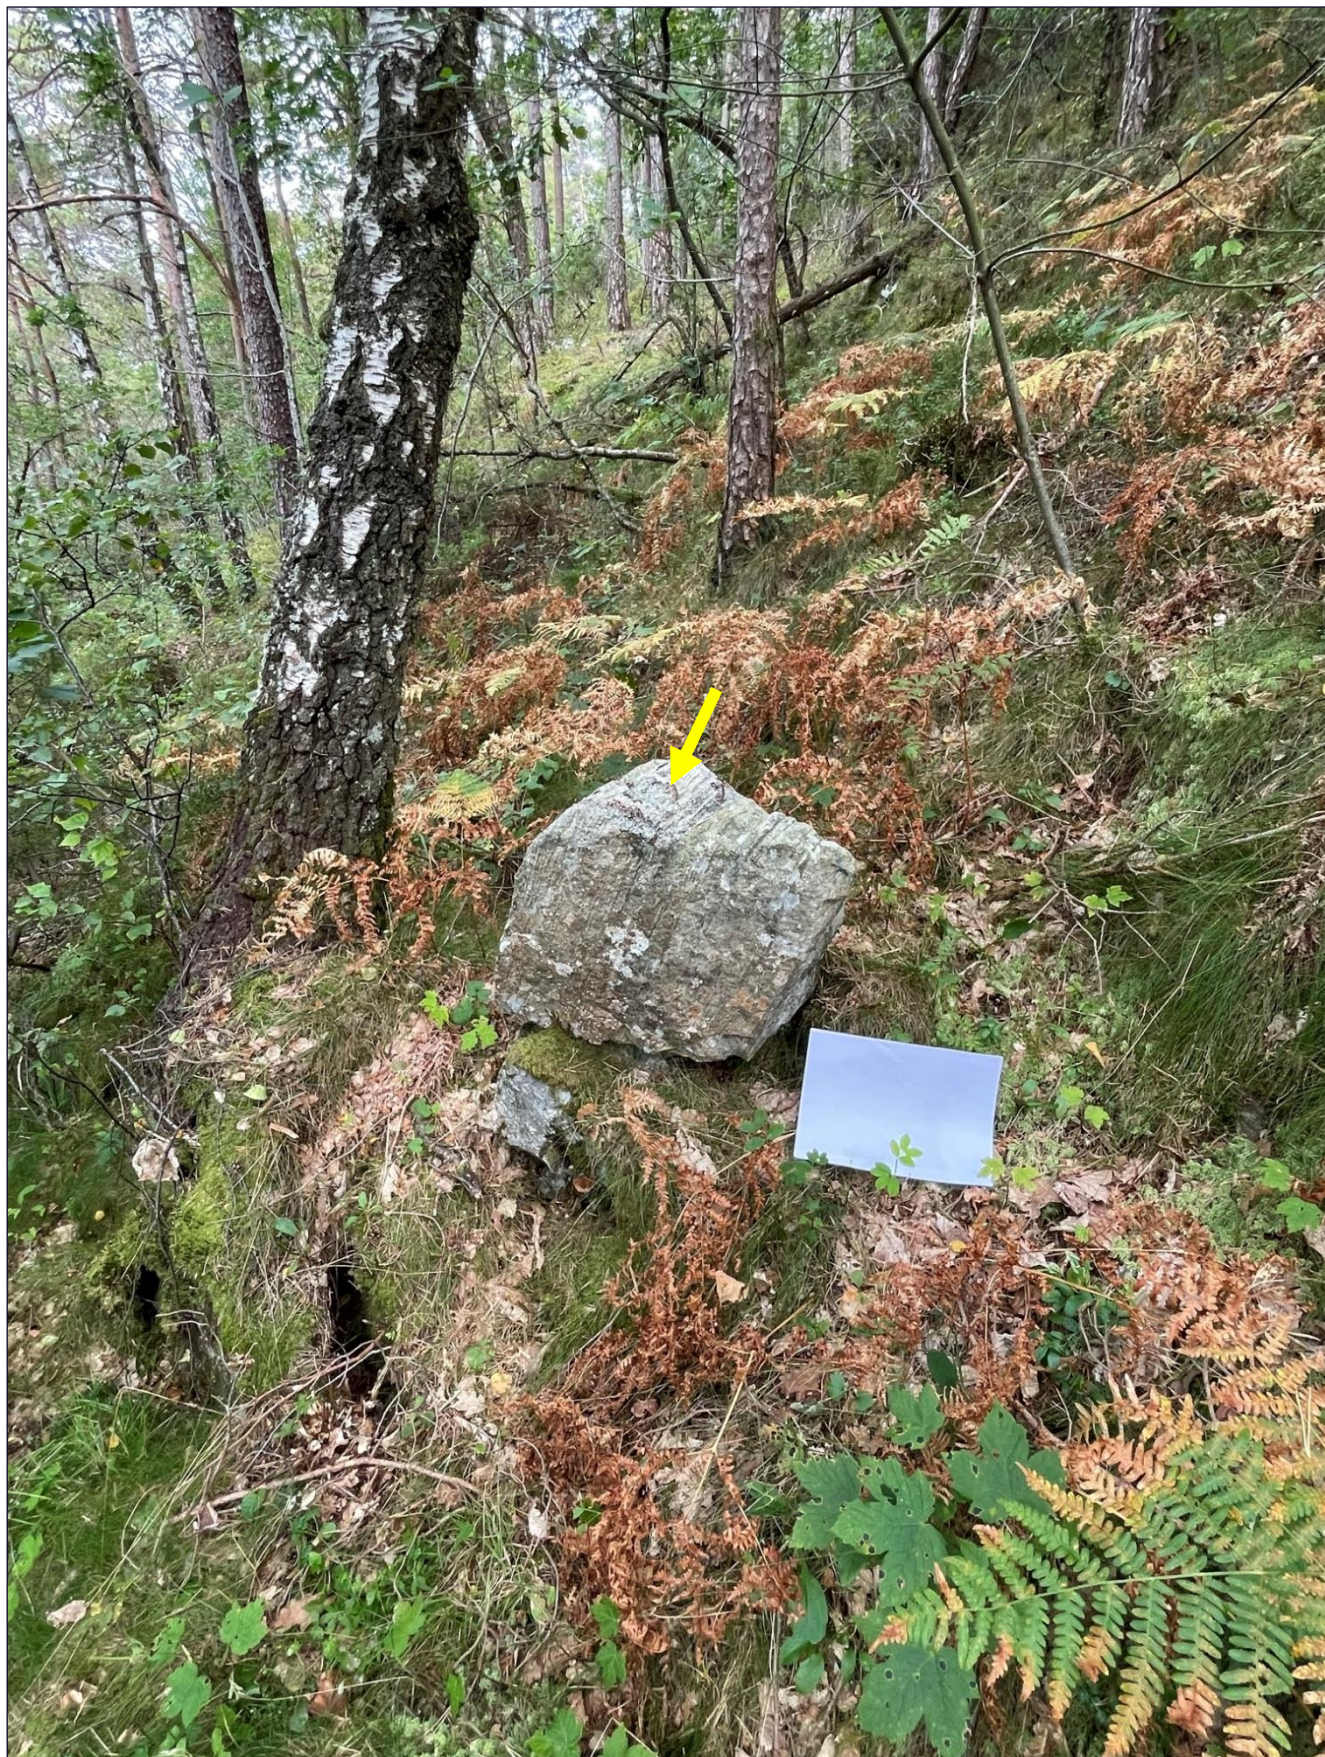
Figur 20 Bildet viser en nedfallsblokk fra de siste årene, liggende ca. 10 meter fra planlagt bebyggelsessonen. Blokken er ikke presset ned i underlaget og ligger lett på toppen av mosen. Størrelsen tilsvarer en vekt ca. 100-150kg. Det er vurdert ut fra terrengets beskaffenhet at denne definerer nær maksimal utstrekning for steinsprang.

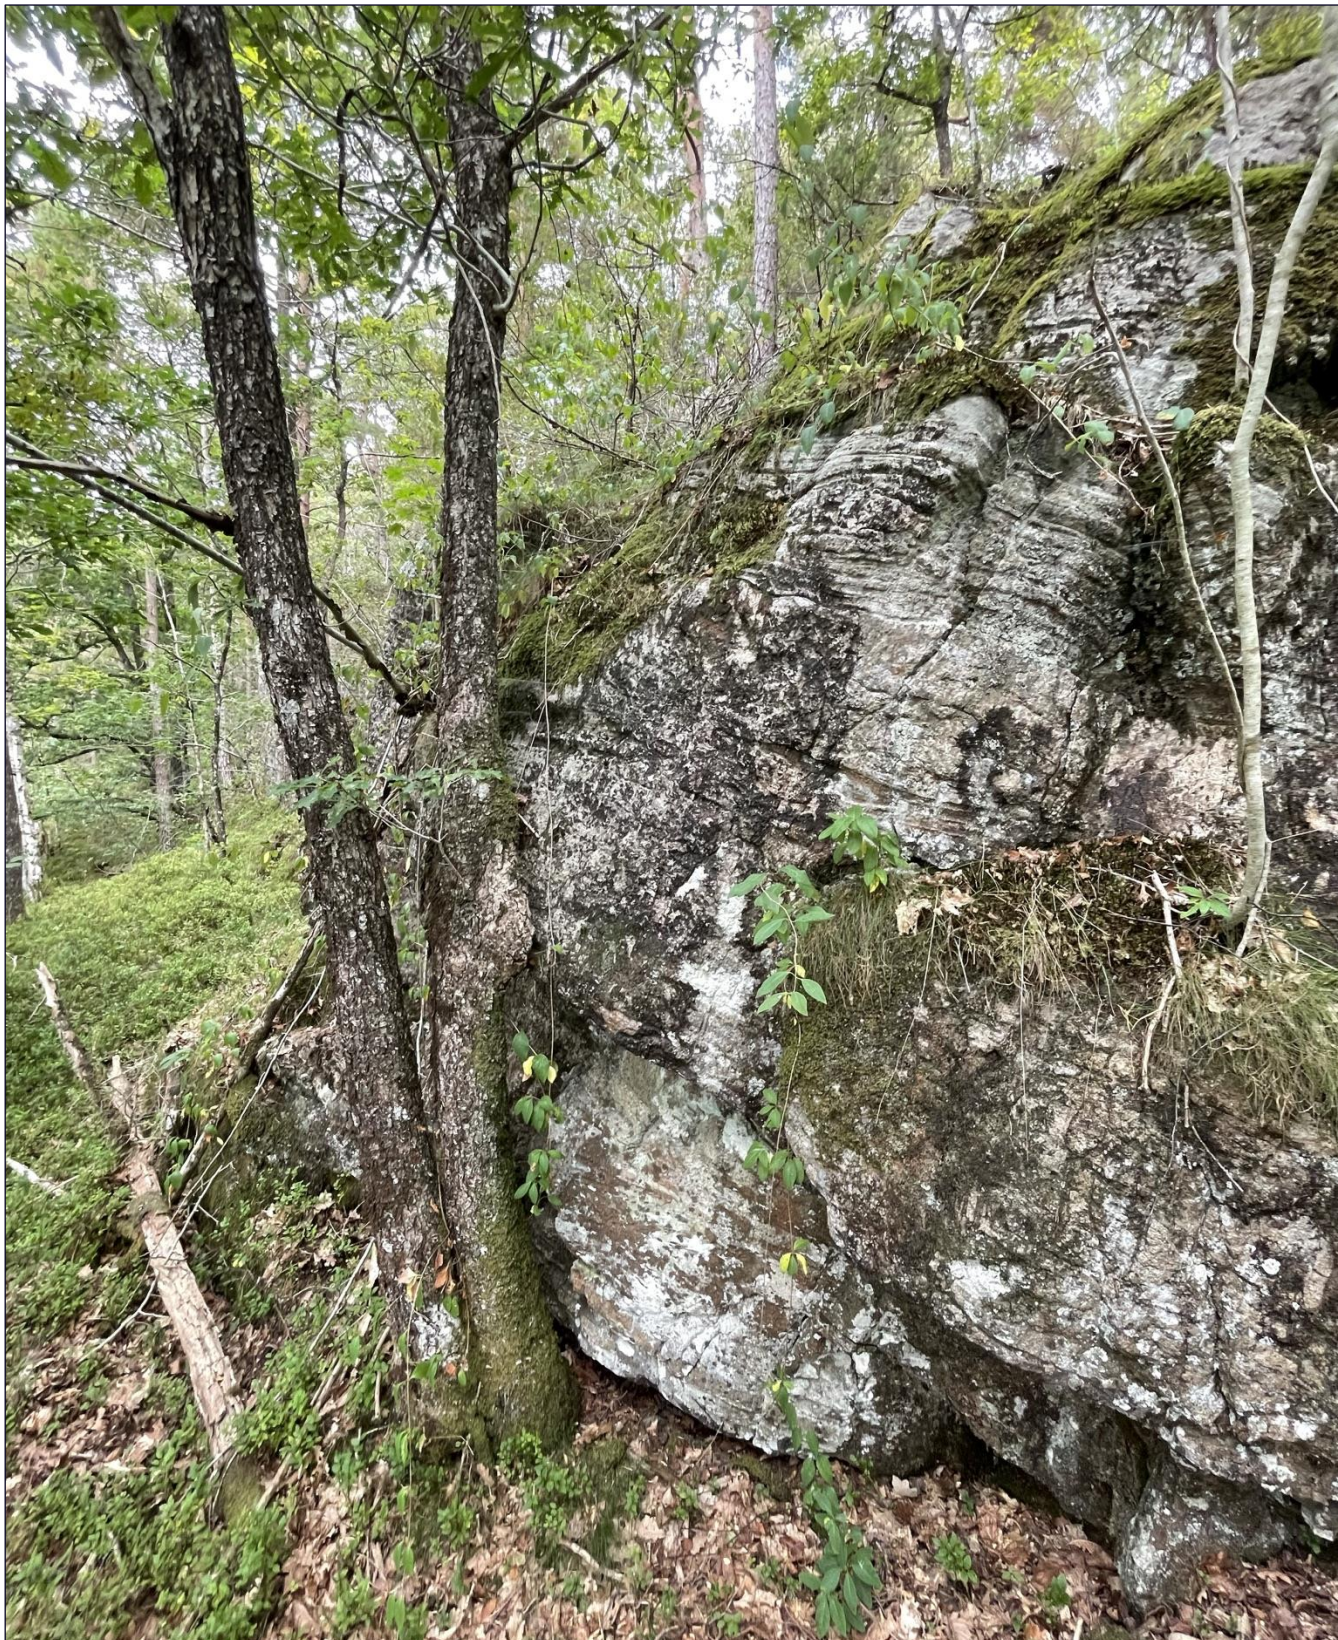
Figur 21 En fremtrukken og mindre skrent kan sees på denne lokasjonen samt en liknende skrent like nord for denne. Disse to fremstår som stabile og uten betydelig oppsprekking som kunne tyde på fremtidig ustabilitet. Skrentene fremstår med marginal risiko og en tett / nær sikringsone er satt rundt disse.

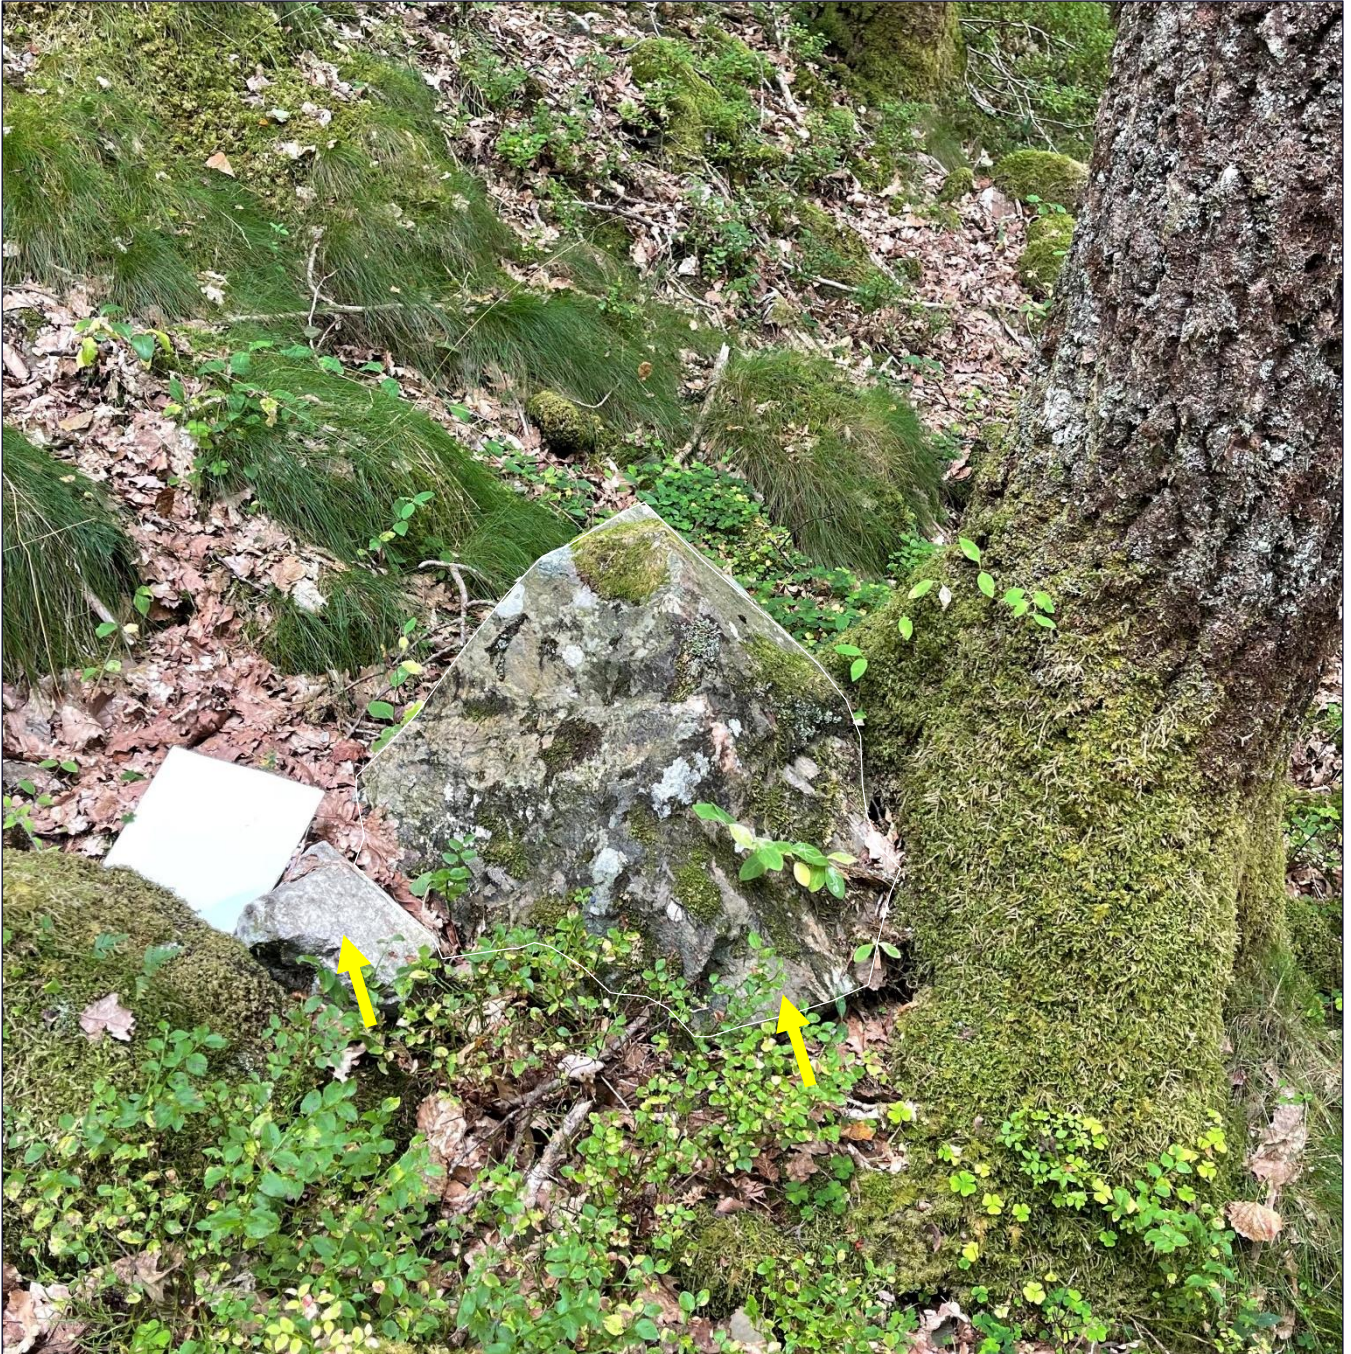
Figur 22 Bildet viser en større og mindre nedfallsblokk fra forskjellig generasjon av nyere tid. Størrelsen på den store blokka tilsvare en vekt ca. 200kg, og den er trolig eldst. Den lille blokka er på ca. 20kg og av fersk karakter. Det er ikke observert andre skredprodukter av nyere tid nedenfor dette området. En sikkerhetssone vil være definert noe nedenfor dette punkt der terrenget flater noe ut.

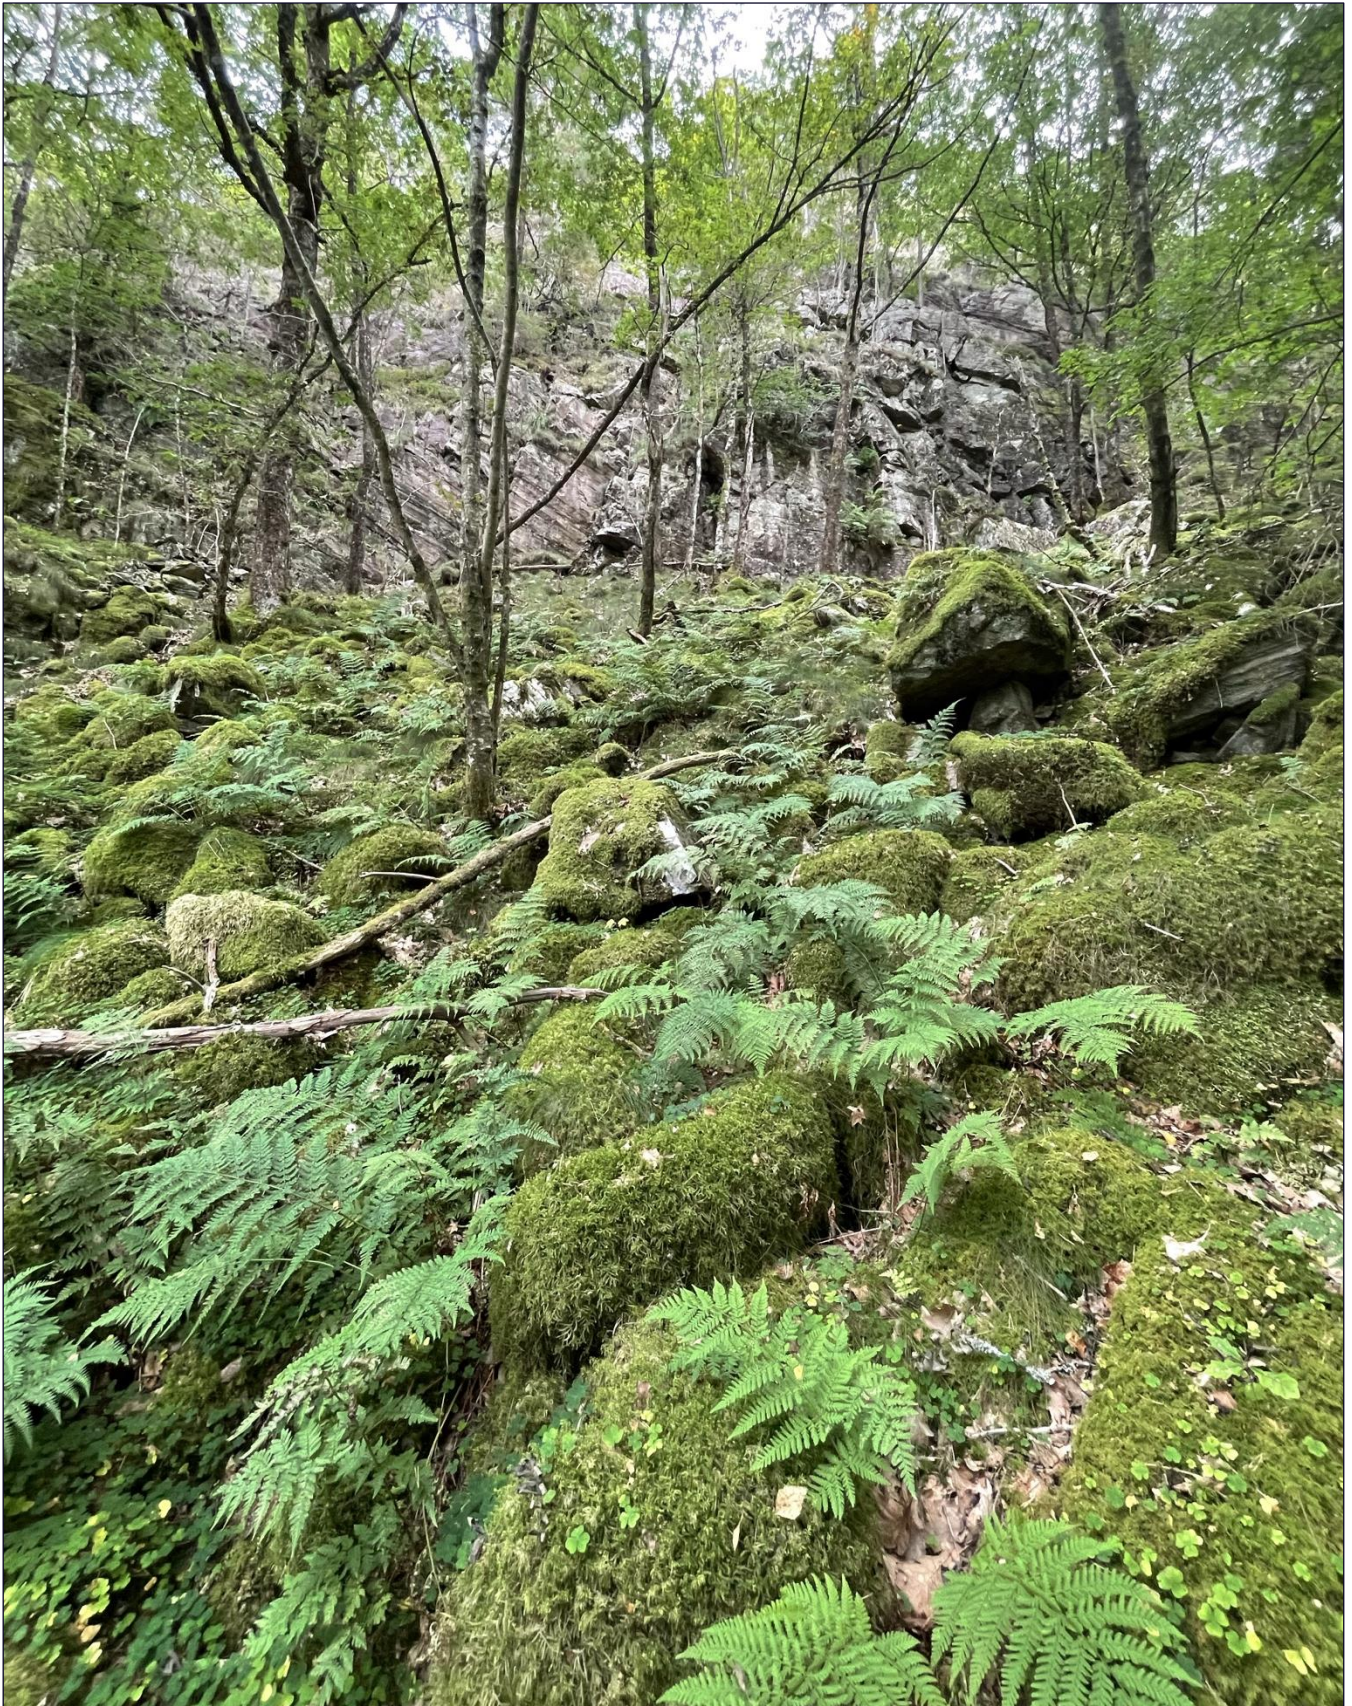
Figur 23 I det sydligste området er det fremdeles bratte skrenter og det er i dette området at aktsomhetskartene for steinsprang viser potensiell fare. Det er ikke dokumentert med sikkerhet at det eksisterer skredprodukter av nyere tid. I dette området, men med skrentens høyde kan det ikke utelukkes. Terrenget er dog sterkt mosevokst over historiske skredprodukter og det er sannsynlig at skred fra skrenten på en effektiv måte vil dempes av underlaget og stoppe i den ru overflaten.

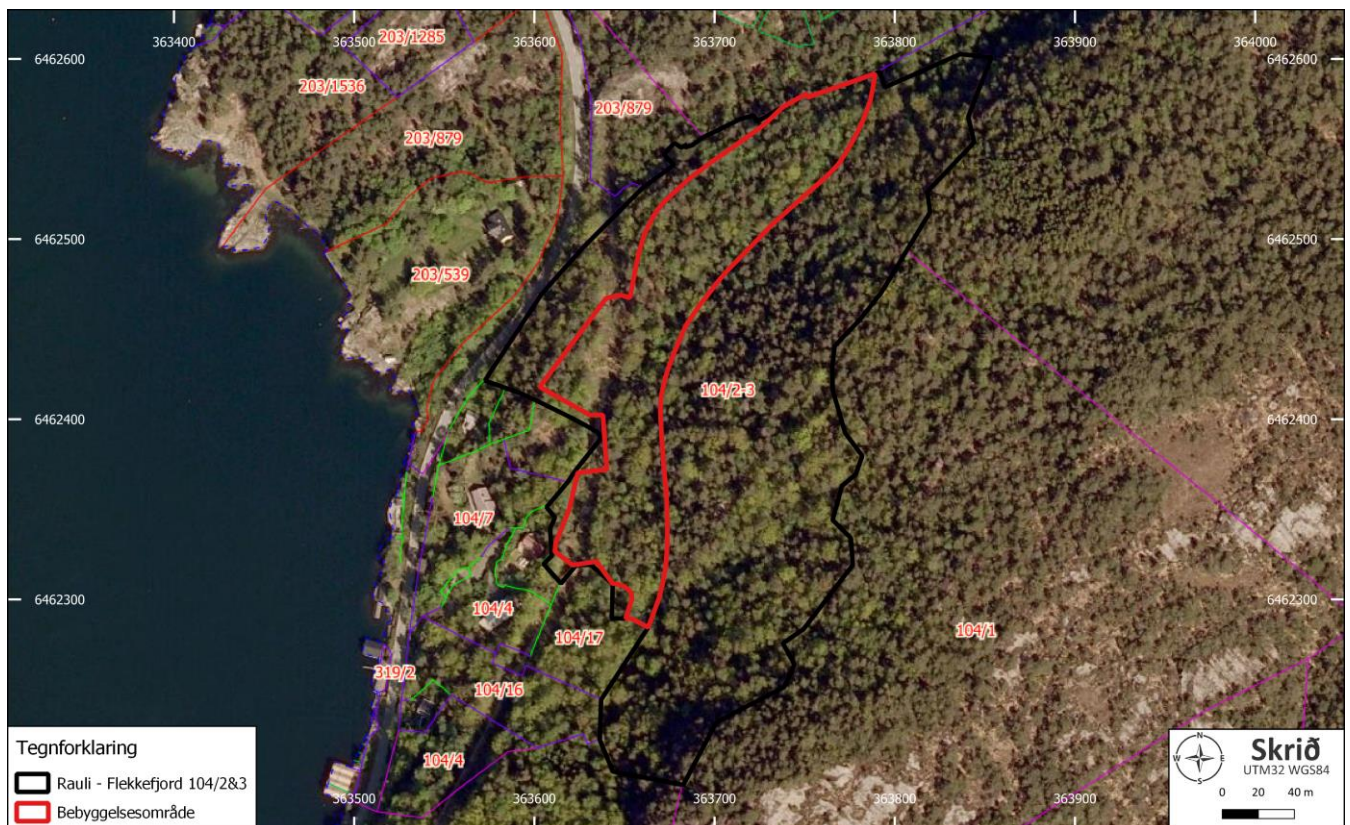
Figur 25 Flyfoto fra 2009 med vedvarende fortetting av vegetasjon i forhold til Figur 24. Bildet fra 2009 er valgt fremfor nyere bilder på grunn av at lys - skygge effekt er bedre på 2009 bildet. Kilde kartverket.no

Ved befaring av området fremstår bunnforhold og vegetasjonen som en klar barriere og steinsprang utløst i området er stoppet som følge av dempende terreng (Figur 18) eller av skogen (Figur 23). Tettheten av skogen varierer lite og fremstår som et konstant tett belte. Ved gjennomgang av flyfoto tilbake til 1949 vises det at området har blitt gradvis gjengrodd. Det er ikke påvist noen skredbaner eller indikasjoner på endringer som følge av naturfarer (Figur 24 og Figur 25).
